**CORPORACIÓN AUTÓNOMA REGIONAL DEL CESAR  
-CORPOCESAR-**

AUTO No.

0626

**"POR MEDIO DEL CUAL SE ORDENA ARCHIVO DEFINITIVO DE INDAGACIÓN PRELIMINAR  
Y VISITA DE INSPECCIÓN TÉCNICA AL CAÑO GARRAPATAS, JURISDICCIÓN DEL  
MUNICIPIO DE LA LOMA, POR PRESUNTA INFRACCIÓN AMBIENTAL"**

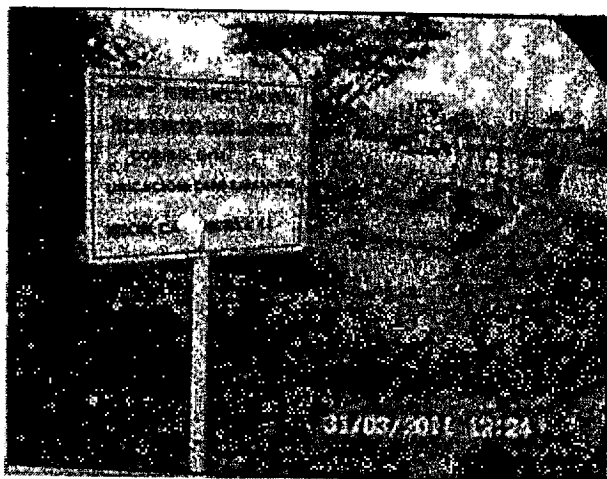
Este lugar se localiza en el punto de coordenadas 9°33'3.17"N, 73°35'4.36"W, en jurisdicción del municipio de Chiriguana y el mismo se observa en la Imagen 2 (se destaca que en las inmediaciones de este sitio existe una estación de monitoreo de la calidad del agua superficial, operada por Drummond Ltd, denominada EH14).

Imagen 2. Puente sobre el caño Garrapata, carretera troncal oriental.

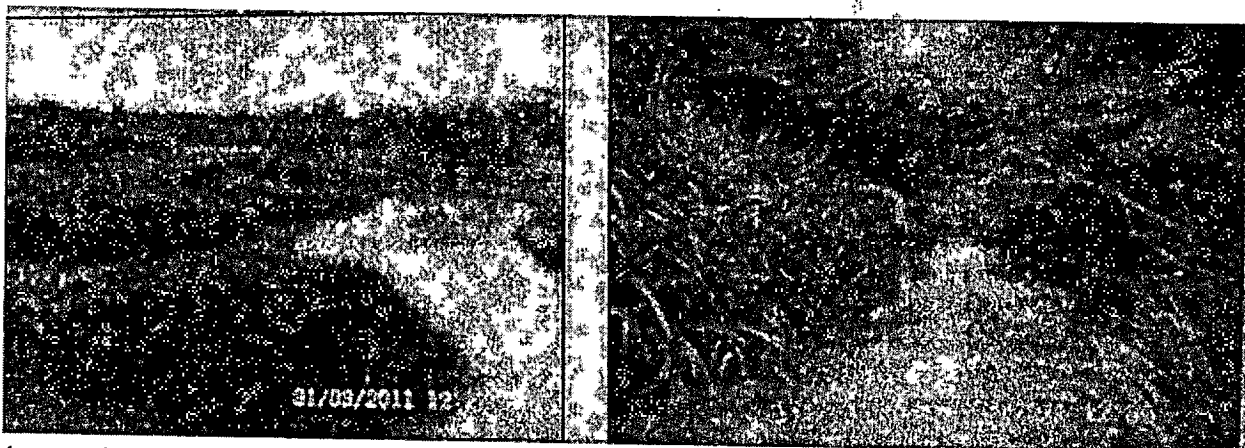
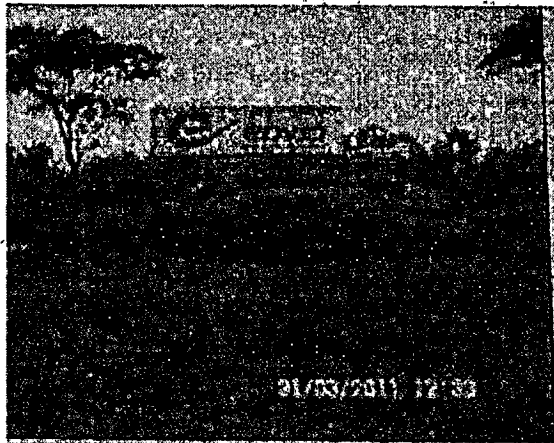
Se encontró que, aunque se tenía un caudal bajo (por percepción visual) el día de visita, en este sitio se presentaba un represamiento de las aguas del caño Garrapata, provocando que estas ocupen un ancho superior al que se estimó como una situación normal. Este represamiento se estaría produciendo por acumulación de sedimentos debida a la falta de mantenimiento del caño Garrapata, la que a su vez incidiría en la reducción de la capacidad de conducir el flujo por parte de esta corriente y en la modificación del patrón de drenaje o alineamiento natural del cauce.

Drummond Ltd. manifiesta, tanto durante la reunión sostenida con Corpocesar como en la documentación aportada al MAVDT (y que fue remitida por este a la Corporación) que ha diseñado una sección hidráulica nueva para el caño Garrapata a la altura de su intersección con el vertimiento de la Piscina 4 del sistema de tratamiento de aguas residuales, siendo aquella de 4.5 a 5.5 metros de ancho (canal trapezoidal con altura variable), con capacidad de conducir hasta 18.9 m<sup>3</sup>/seg, el cual corresponde solamente a la parte alta de la cuenca del caño Garrapata (aquella que abarca hasta la zona del vertimiento de la Piscina 4 del sistema de tratamiento de aguas residuales de Drummond Ltd.). No obstante, Drummond Ltd. no presenta información sobre la real capacidad de evacuación de caudal del puente sobre el caño ubicado en la carretera troncal oriental, por lo que a la fecha no se ha aportado a la entidad datos sobre si esta obra es insuficiente para tal efecto, lo cual debe ser aclarado totalmente por parte de Drummond Ltd. y de la entidad competente (Ministerio del Transporte), para lo que además se debe tener en cuenta que, según indicó la empresa minera, el caudal de vertimiento de la piscina 4 del STAR del proyecto La Loma oscila alrededor de los 2.5 m<sup>3</sup>/seg (generado por Drummond Ltd.), y que debe ser conducido por el caño Garrapata adicionalmente a su propio caudal. Si se llega a determinar que la capacidad real de evacuación de caudal del puente aludido es superior al caudal máximo que debe circular por el caño Garrapata, se estaría concluyendo que el puente sobre la vía nacional no constituye obstrucción al flujo y que por lo tanto, se debe enfocar el esfuerzo hacia la limpieza, adecuación y mantenimiento periódico del cauce, lo cual debe ser ordenado por la autoridad ambiental competente. Si, por el contrario, la capacidad real del puente para evacuar las aguas del caño Garrapata más el caudal de vertimiento de la piscina 4 es inferior al máximo caudal del caño, se recomienda gestionar ante la autoridad competente para que la obra (puente nacional sobre el caño Garrapata) debe ser ampliada en su dimensionamiento hasta satisfacer la necesidad requerida de evacuación del flujo.

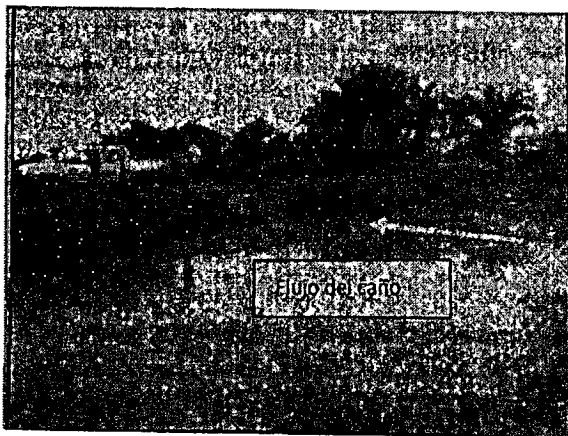
Se continuó con el recorrido hacia el otro sitio en que según los representantes de Drummond Ltd. se tiene otra de las obstrucciones del caño Garrapata, a que hace referencia esta compañía. De esta manera, se arribó al ya mencionado predio Lusitania, encontrando que en un sector del mismo está construido un dique o terraplén que presta las funciones de vía carreteable, de aproximadamente 300 metros de longitud, y el cual atraviesa la zona inundable del caño Garrapatas, teniendo tan sólo un puente (cuyo tablero es de tubos metálicos y su base de concreto) de 5.20 metros de largo y 3.84 m de ancho, en el punto de coordenadas 9°33'12.45"N, 73°37'0.40"W, tal como se aprecia en las imágenes 8 y 9.

Imagen 8. Puente sobre el caño Garrapata (predio Lusitania), vista hacia aguas abajo

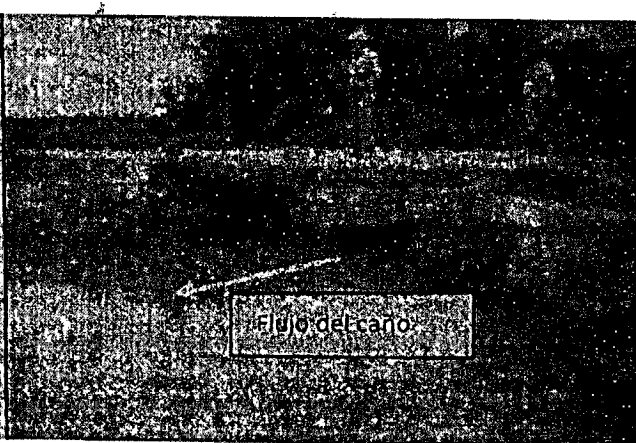
Imagen 9. Vista hacia aguas arriba (predio Lusitania), vista hacia aguas arriba

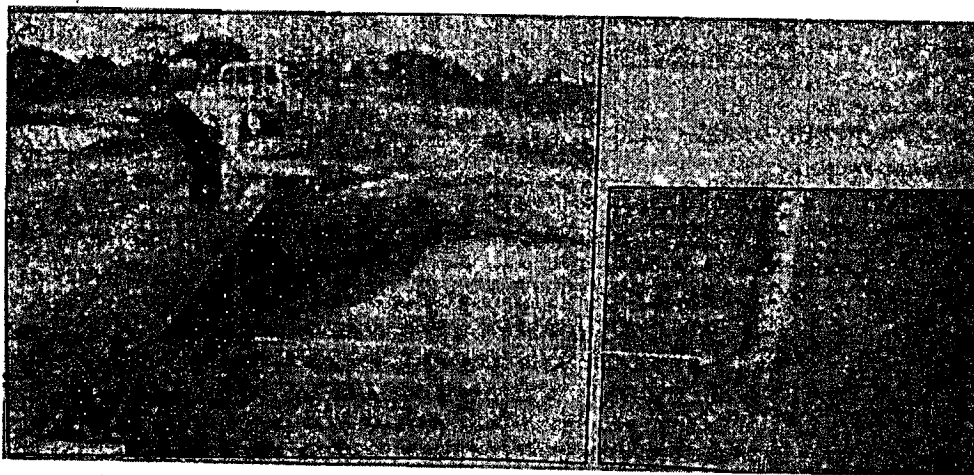
En las inmediaciones del puente en cuestión, se observó una situación similar a la ya comentada referente al puente sobre la carretera troncal oriental, en el sentido de estar sedimentado y obstruido parcialmente el cauce del caño Garrapata, presentando una lámina de agua que, el día de visita, en promedio era de 20 a 30 cm., tal como se observa en las imágenes 10 y 11.

Imágenes 10 y 11 (inserta). Medición de la lámina de agua en el caño Garrapata (24.5 cm).

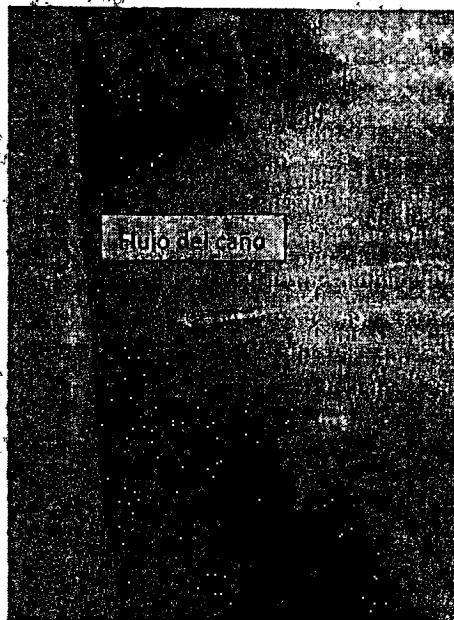
Imagen 12. Sedimentación del caño Garrapata, Sección aguas arriba, en el puente metálico del predio Lusitania.

Cabe resaltar que, según se encontró el día de visita, en este tramo el dique o terraplén se encuentra roto, posiblemente a causa de una creciente del caño Garrapata, tal como lo indicaron los representantes de Drummond Ltd. y una persona de nombre Aracelly, ocupante del predio Lusitania.] En la imagen 12 se observa un aspecto del estado descrito del dique. Esta rotura se habría generado con ocasión de la temporada de lluvias del primer semestre del año 2010, siendo detectada por Drummond Ltd. en un recorrido realizado hacia el mes de Junio del mismo año, según indicaron los representantes de esta empresa.

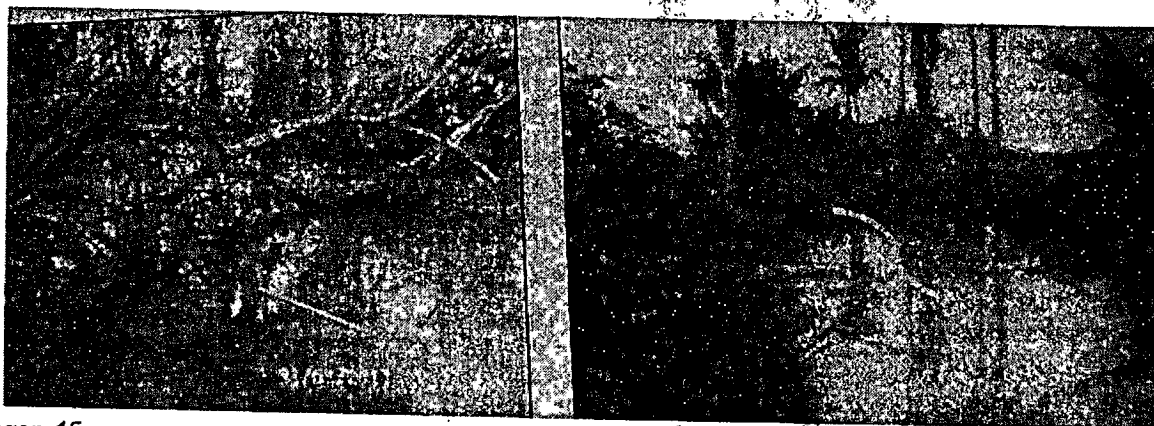
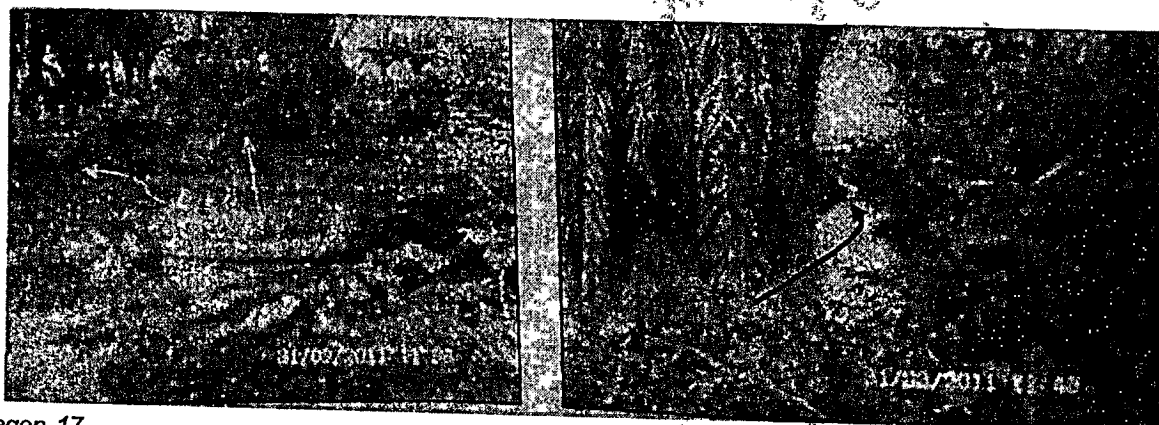
*En cuanto al dique o terraplén y puente metálico en cuestión, se considera que esta obra es una obstrucción al flujo de las aguas del caño Garrapata, por cuanto limita la capacidad de conducción por su cauce natural, situación que se agrava si se considera que en este punto el caudal que irradia es el máximo que puede ser captado por la cuenca de esta corriente, ya que se localiza muy cerca de la desembocadura del caño en la ciénaga de Mata de Palma, en donde también se hizo presencia constatando que igualmente hay algunas obstrucciones representadas por restos de arbustos y sedimentación, así como desbordamientos del cauce en algunos sitios. En las imágenes 15 a 18 se observan algunos de los puntos cercanos a la desembocadura del caño, en donde hay necesidad de liberar el flujo de agua del mismo.*

*Se destaca que la moderada a reducida pendiente longitudinal del caño Garrapatas puede ser uno de los factores que está contribuyendo a la acumulación de sedimentos, especialmente en su último tramo (parte baja), por lo que se conceptua que este caño es sensible a la obstrucción con elementos artificiales (obras civiles) que reduzcan la sección transversal del mismo.*

Así, se considera que las obras civiles hidráulicas, a que se ha hecho referencia en el presente reporte, adelantadas en el predio de presunta propiedad del señor Fermin Malkun sobre el caño Garrapata (dique, terraplén y alcantarilla), deben ser adecuadas por parte del propietario del predio, para que permitan circular en toda época el caudal máximo que pueda captarse en el cauce principal del caño, teniendo en cuenta el área aferente de la cuenca en este punto de la misma (es decir, el área total de la cuenca).

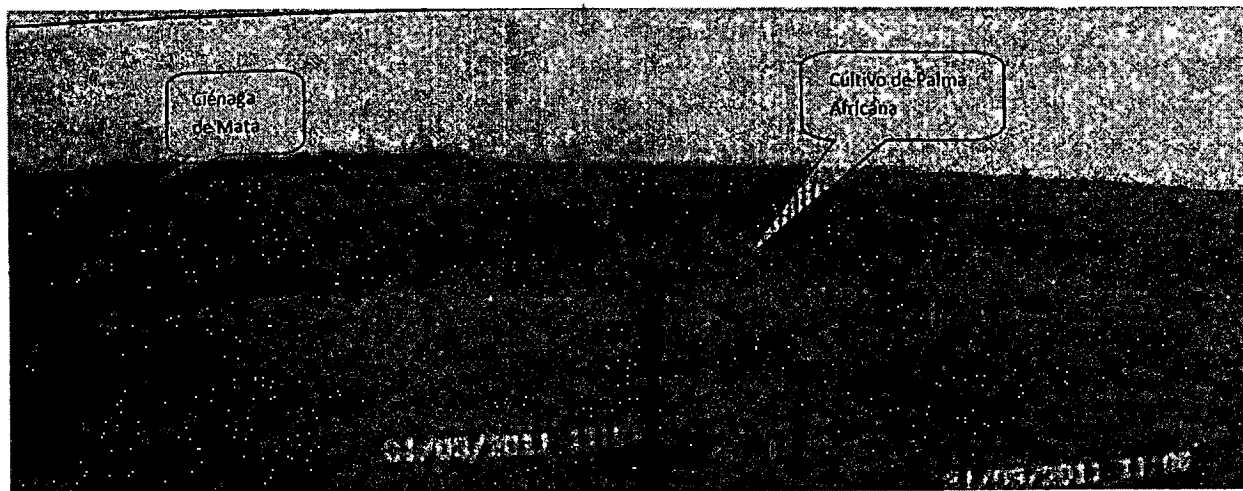
De otra parte, y en forma previa a la visita al sitio de obstrucción número 2, siguiendo con el recorrido exploratorio en la cuenca del caño Garrapata, en la búsqueda de obstrucciones al comportamiento hidráulico del mismo, se hizo presencia en las inmediaciones de la ciénaga de Mata de Palma, en una posesión o predio denominado La Palmera, según la señora Darlys García, una de las ocupantes del mismo, que sería de propiedad del señor Fermin Malkun. Durante la estancia en dicho lugar, en inmediaciones de las coordenadas 9°33'11.40"N, 73°37'57.16"O, se observó la existencia de un cultivo de Palma Africana, que habría sido establecido hace más de un año (según Darlys García), y que se extiende hasta la orilla de la ciénaga en mención, ocupando la zona de protección de la misma, con lo que se tiene la posibilidad de afectación de la calidad del agua de la misma, por cuanto en el cultivo se estarían aplicando agroquímicos que por escorrentía superficial e infiltración pueden alcanzar el espejo de agua o el nivel freático circundante. Sobre este aspecto, en la reunión sostenida con Drummond Ltd. los representantes de esta empresa manifestaron que la eventual contaminación del agua de la ciénaga no podrá atribuirse al accionar de esa empresa, ya que la fuente directa de afectación de la calidad es la actividad agrícola que se adelanta en la zona aledaña a la misma. En virtud de lo anterior, se recomienda a la entidad analizar la situación del establecimiento de esta plantación, así como, entre tanto, exigir al propietario del cultivo aludido, adelantar las medidas de control pertinente para evitar que los agroquímicos afecten la ciénaga de Mata de Palma, teniendo además en cuenta las conclusiones del Plan de Manejo Ambiental de este recurso hídrico que elaboró la Corporación. En la imagen 19 se observan las características del cultivo de palma (centro-derecha) y su cercanía con la ciénaga (izquierda).

Imagen 19. Panorama de la Ciénaga de Mata de Palma y en el cultivo de Palm Africana en su cercanía inmediata.
