AUTO No. **0588**  
Valledupar, Cesar 15 JUN 2022

“POR MEDIO DEL CUAL SE INICIA UN PROCESO SANCIONATORIO DE CARÁCTER AMBIENTAL CONTRA LA ORGANIZACIÓN TERPEL S.A; CON IDENTIFICACIÓN TRIBUTARIA No. 830.095.213- 0, POR PRESUNTA INFRACCIÓN A LA NORMATIVIDAD AMBIENTAL Y SE ADOPTAN OTRAS DISPOSICIONES.”

#### “(…) DESCRIPCIÓN VISITA DE INSPECCIÓN:

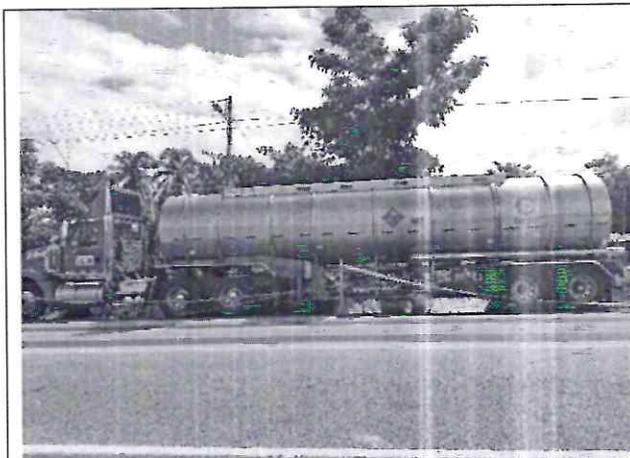
Foto 1. Vehículo cisterna de placas WOV-626.

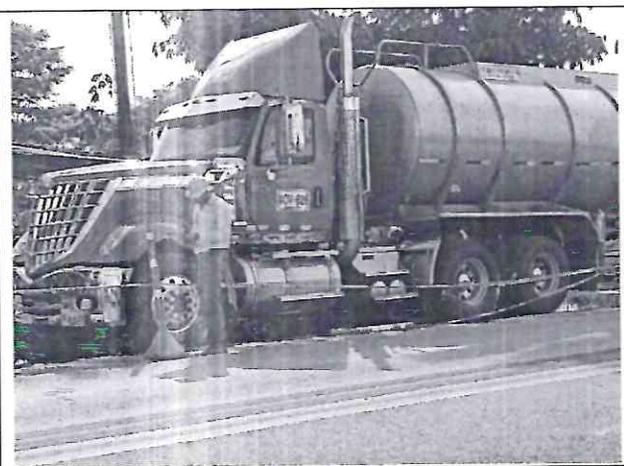
Foto 2. Inspección del vehículo en el punto de del derrame.

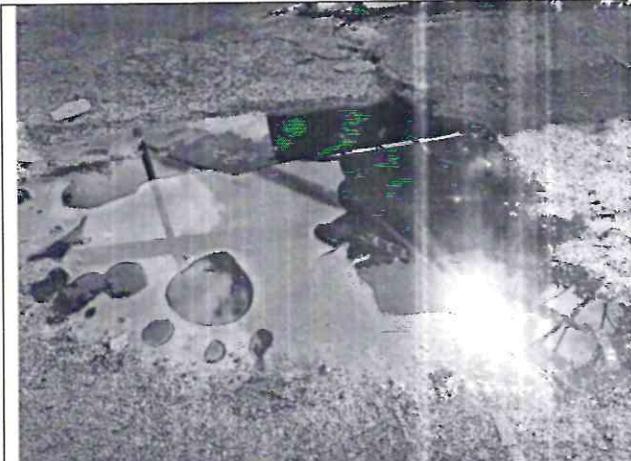
**Foto 3.** Producto derramado. METALINALINA.

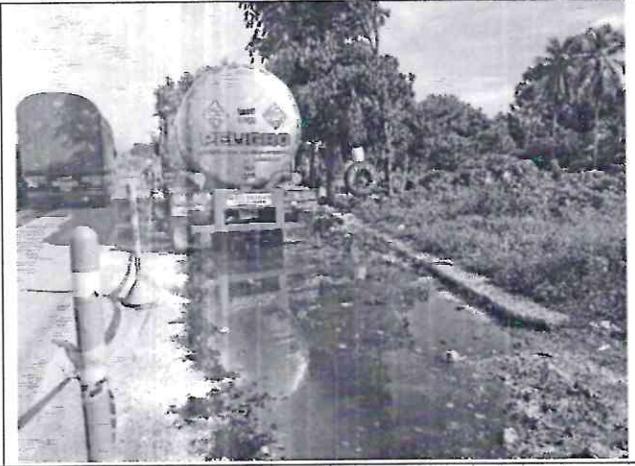
**Foto 4.** Derrame en la vía nacional, escurriendo hacia el suelo.

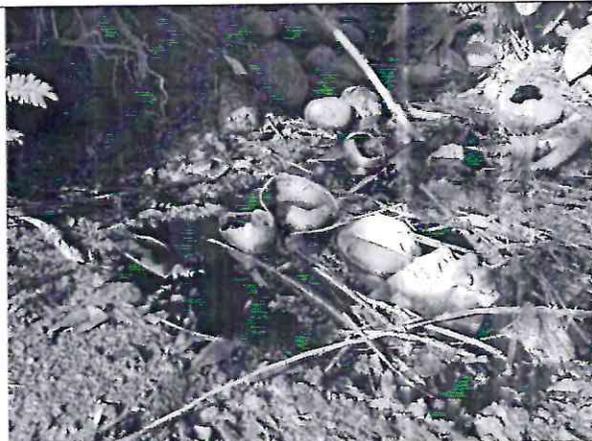
- La empresa que hizo presencia en el sitio para la atención de la contingencia se llama Asesorías y Gestiones Ambientales y a pesar de que se iniciaron los trabajos de neutralización de la sustancia, no se han empleado medidas de contención para evitar la expansión del derrame. Toda vez que ya el producto ha traspasado múltiples predios, siendo el principal dignificado el predio del señor Madonio Villegas propietario del predio Villa Cruz donde se está acumulando el producto con mayor magnitud, alcanzando aproximadamente más de 2 Hectáreas.

Foto. 5. Acumulación de la sustancia Derramada en el predio Villa Cruz.

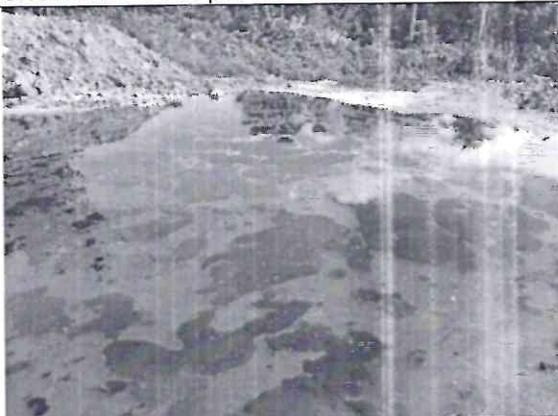
<p><b>Foto. 4.</b> Empozamiento del derrame con aguas lluvias al costado de la vía.</p>	<p><b>Foto. 5.</b> Inspección del predio Villa Cruz.</p>

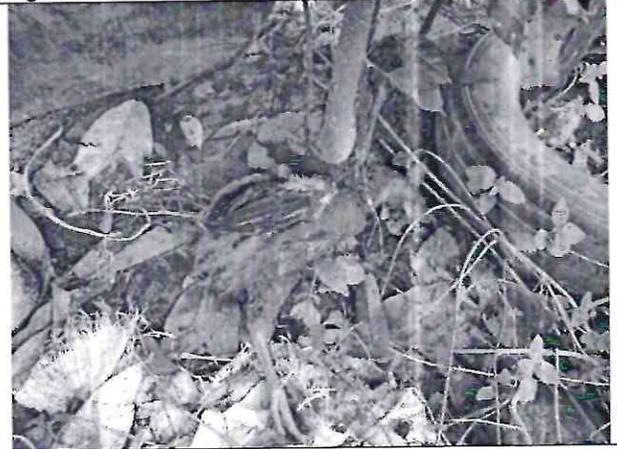
- Durante la visita se pudo observar animales domésticos y de corral muertos y/o en estado de intoxicación, presumiendo que hayan tenido contacto con el derrame, así como animales invertebrados de la macro fauna del sector muertos, adicional de serpientes muertas.

<p><b>Foto. 6.</b> Gallina Muerta presuntamente por contacto con la sustancia toxica..</p>	<p><b>Foto. 7.</b> Macro fauna muerta por contacto con la sustancia derramada.</p>

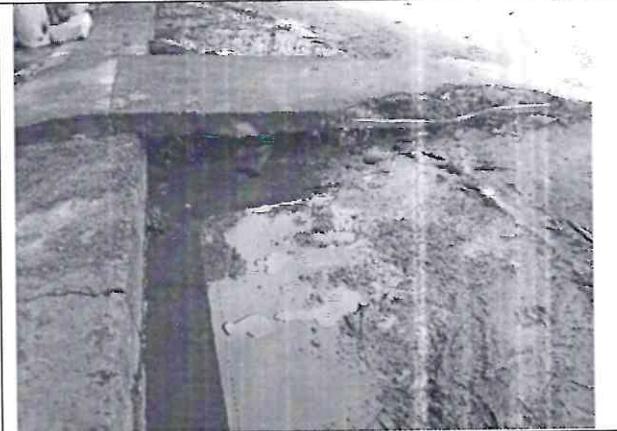
- El producto por efecto de las lluvias que han coincidido con el día del derrame, han ocasionado la dispersión de la sustancia toxica, por las zonas comerciales y residenciales del Cruce, Impactando hasta el momento la salud humana con síntomas como nauseas, malestares generales y dolor de cabeza, por la inhalación de los olores ofensivos y los vapores emanados de la evaporación de la sustancia derramada.

<p><b>Foto. 8.</b> Presencia de la sustancia derramada, transportada por aguas lluvias a la zona residencial.</p>	<p><b>Foto. 9.</b> Pastos quemados por acción de la presencia de la sustancia química derramada.</p>

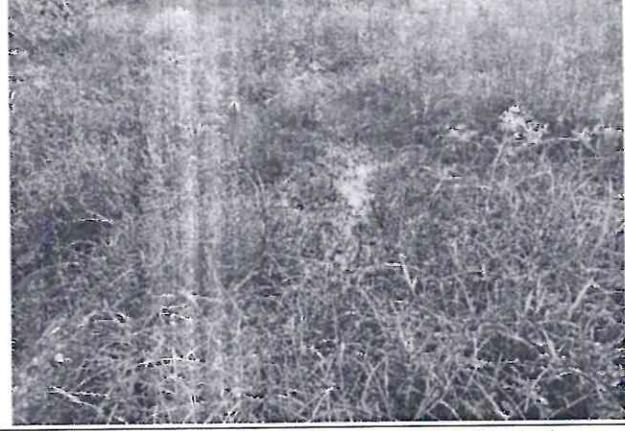
- Se pueden observar cultivos de pan coger en el área influencia del derrame, que pueden resultar afectados en sus frutos por el contacto con la sustancia, toda vez que tiene alto grado de toxicidad y de acumulación.
