CORPORACIÓN AUTÓNOMA REGIONAL DEL CESAR
-CORPOCESAR-

1182
 11 OCT 2022

“POR MEDIO DEL CUAL SE INICIA UN PROCESO SANCIONATORIO DE CARACTER AMBIENTAL EN CONTRA DEL MUNICIPIO DE VALLEDUPAR; IDENTIFICADO CON N.I.T. 800098911-8., POR PRESUNTA INFRACCIÓN A LA NORMATIVIDAD AMBIENTAL Y SE ADOPTAN OTRAS DISPOSICIONES.”

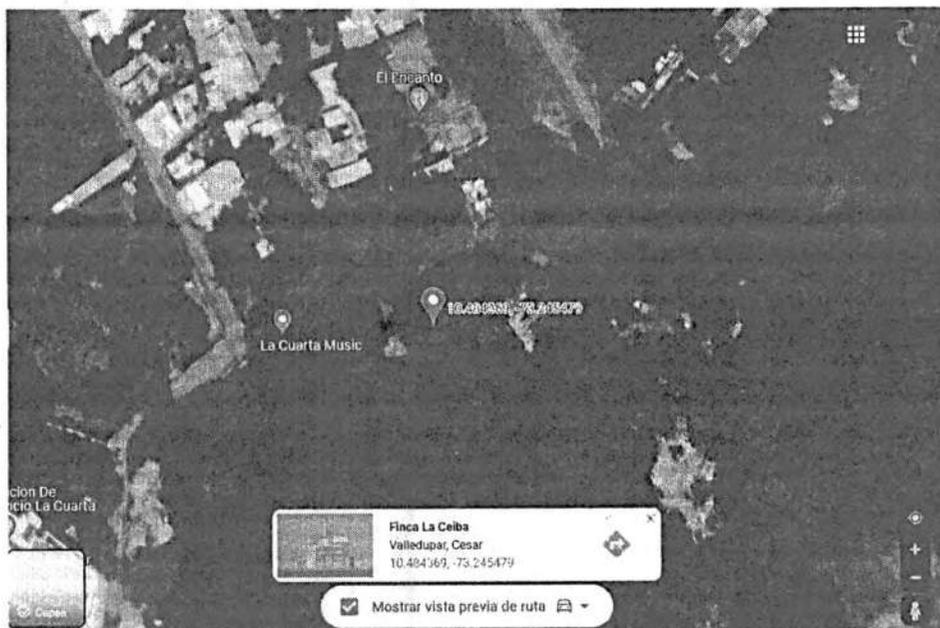
Imágenes Satelital N°2. Ruta de acceso para llegar a nuestra área de interés Cra 14 con calle 12 hasta la margen derecha Río Guatapuri
10°29'03.7"N 73°14'43.7"W
Fuentes: Propias + Google Map

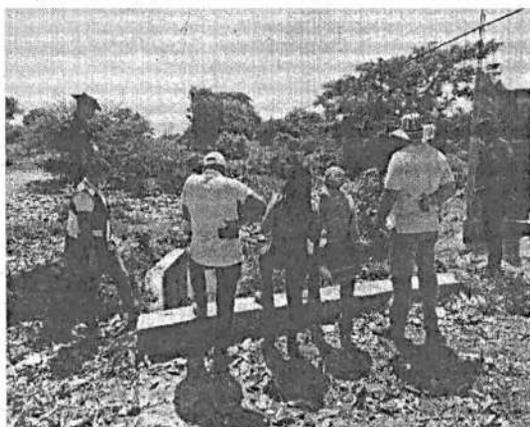
Se realiza la apertura de la visita en el punto de intercepción entre la calle 16 con margen derecha del río Guatapurí, donde vierte sus aguas el nuevo colector de aguas lluvias del centro histórico de la ciudad.

Imágenes N°3. Apertura de la visita, colector del centro histórico de Valledupar. Fuentes: Propias

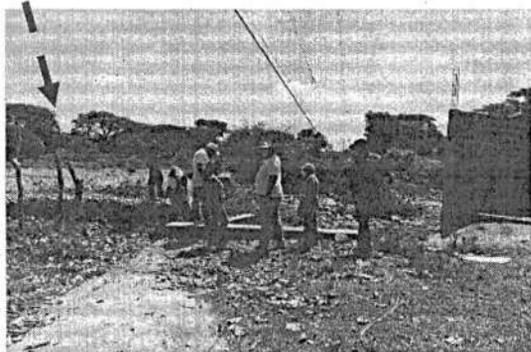
cerca de postes con alambre púa para evitar que se siguieran abandonando residuos sólidos urbanos, se ve una aparente reducción de los residuos en este sector, pero algunas personas no han respetado, esta medida, prueba de lo anterior se presenta el siguiente registro fotográfico.

Imágenes N°3. Apertura de la visita, colector del centro histórico de Valledupar.

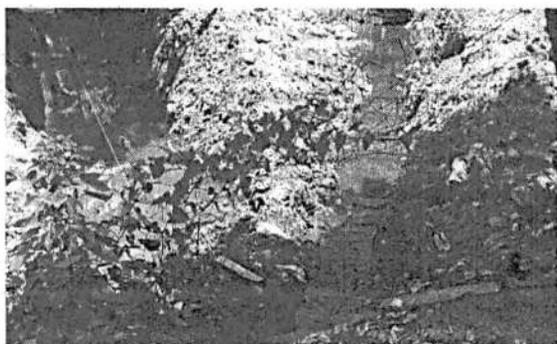
Imágenes: Vertimiento indirecto al río Guatapuri- sector de Cola de Caballo- Fuentes: Propias

Se identificaron 3 puntos de vertimientos puntuales de agua residual que afectan la calidad fisicoquímica y microbiológica del río Guatapurí.

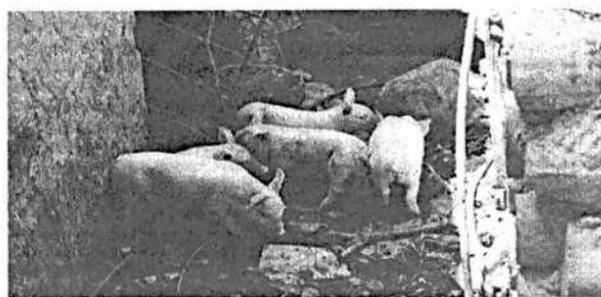
Imágenes: Producción porcina en Zapato en Mano- parcela sin nombre- Fuentes: Propias

Uno en el sector de Zapato en Mano y el otro en Pescaito, resultante de la cría de porcinos destinados al sacrificio para consumo humano.

- 1.6. Se dejaron constancias de las siguientes recomendaciones relevantes:
Reubicar la actividad porcina en los puntos, donde históricamente se han presentado inundaciones.

Se sugiere a la administración municipal que se invierta en la construcción y operación de un biodigestor en las áreas donde no existe riesgo de inundaciones y funcionan pequeñas granjas agropecuarias, con el propósito de remover el mayor porcentaje de materia orgánica y poder verter posteriormente al río Guatapurí.

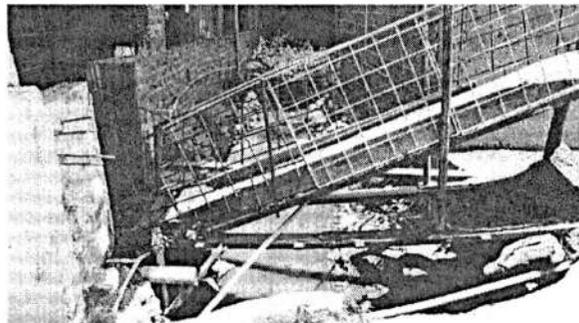
Imágenes: Vertimiento resultante de la producción porcina en el sector de Cola de Caballo Fuentes:
Propias

Que existen aguas residuales proveniente de actividad de producción porcina para el consumo humano, que son vertidas directamente a la corriente hídrica denominada río Guatapurí, lo cual alteran su calidad fisicoquímica y microbiológica.

Se sugiere a la corporación realizar análisis de las aguas residuales-Laboratorio Ambiental-
