AUTO No. **1135**
Valledupar, **04** OCT 2022

“POR MEDIO DEL CUAL SE INICIA UN PROCESO SANCIONATORIO DE CARACTER AMBIENTAL CONTRA INVERSIONES FERSA S.A.S. (ESTACIÓN DE SERVICIO AUTOMOTRIZ EL COLORADO), CON IDENTIFICACIÓN TRIBUTARIA No. 900.402.733-0, REPRESENTADO LEGALMENTE POR SU GERENTE EL SEÑOR SADY DE JESUS FEREZ RAMIREZ; POR PRESUNTA INFRACCIÓN A LA NORMATIVIDAD AMBIENTAL Y SE ADOPTAN OTRAS DISPOSICIONES.”

(...) "ANÁLISIS DE OBLIGACIONES ESTABLECIDAS EN LA RESOLUCIÓN No. 0423 DEL 23 DE DICIEMBRE DE 2020

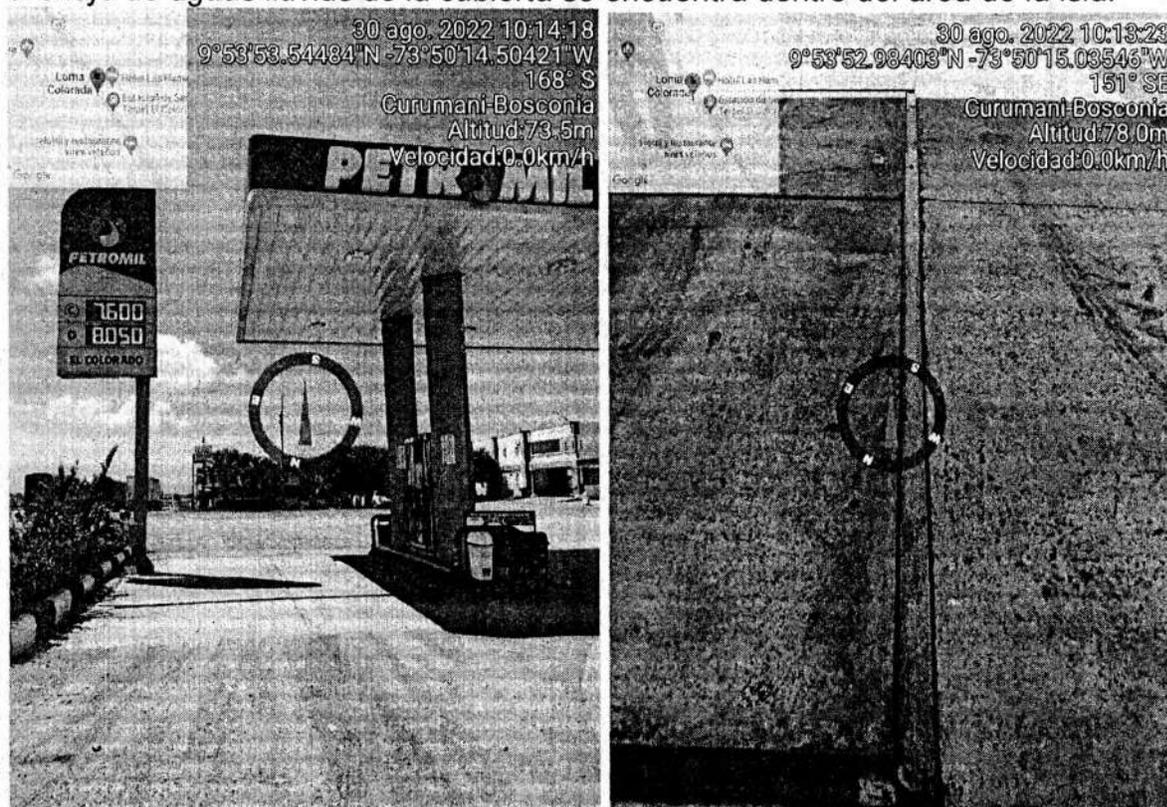
Durante la visita se evidenció que los canales perimetrales de la isla se encuentran libres de todo material que pueda afectar la circulación de las ARnD, sin embargo, se evidencia que el nivel de la isla se encuentra por debajo del nivel natural del terreno, por lo que se puede considerar que los drenajes de aguas lluvias de la zona de influencia, ingresan a los canales perimetrales. Además la cubierta de la isla no cubre la totalidad de los canales perimetrales, es decir, las aguas lluvias ingresan directamente al sistema que recolecta las ARnD. Finalmente, se evidenció que el drenaje de aguas lluvias de la cubierta se encuentra dentro del área de la isla.

Fotografía 1 y 2. Zona de islas y Canales perimetrales

En las instalaciones de la EDS, se evidenciaron que los canales perimetrales y las tapas de los sistemas de tratamiento de las aguas residuales, estaban en buen estado y libres de residuos o desechos que pudieran causar alguna interferencia como taponamientos dentro del proceso de tratamiento de las aguas residuales, tanto domesticas como industriales. (Ver fotografías 1 y 2)

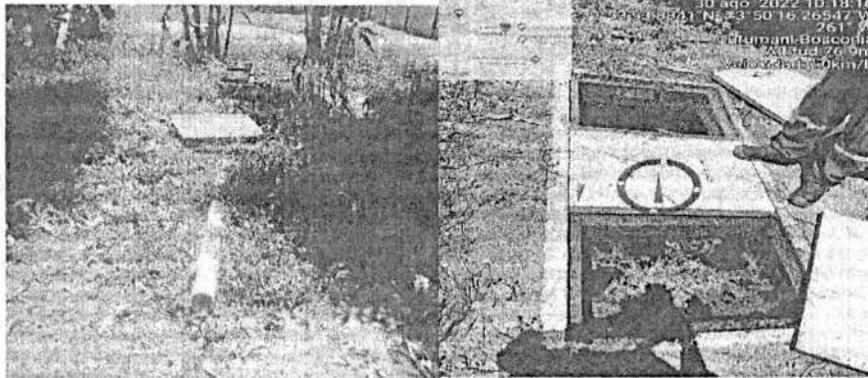
Sin embargo, es importante resaltar que el Sistema de tratamiento de ARD se encuentra construido, pero no existe ningún tipo de vertimientos, es decir, está sin operación. Las personas que laboran en la EDS utilizan las instalaciones sanitarias del hotel y el restaurante, por lo tanto las caracterizaciones que presenta la EDS

corresponden a aguas no domesticas que no generan ningún resultado puesto que dentro de las instalaciones no existe sistema para ese tipo de aguas.

Fotografía 5 Inst. de las ARD

Fotografía 6. Trampa de grasas

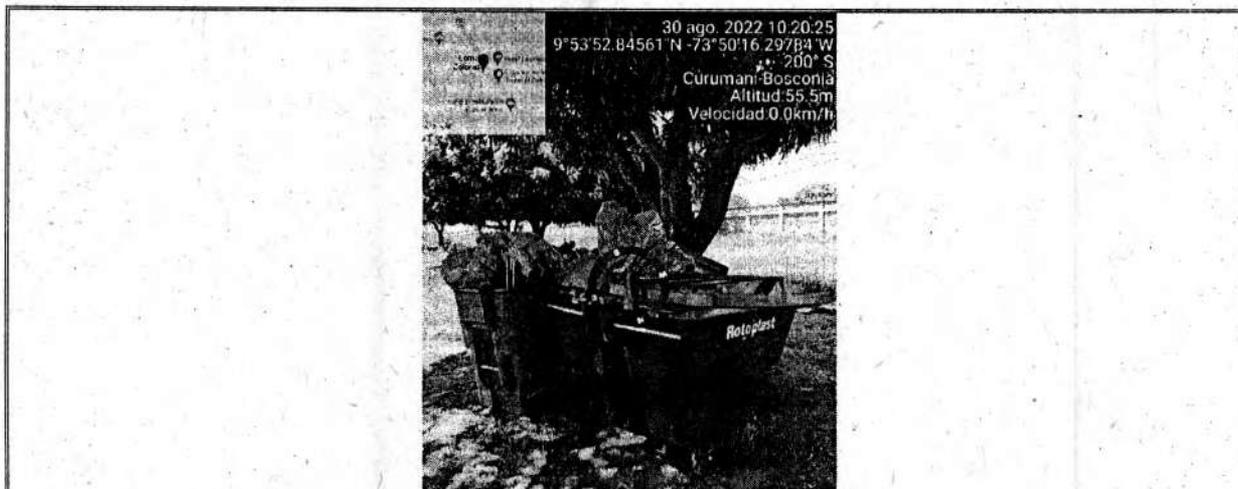
Al momento de realizar la inspección no se evidenció ningún punto ecológico en el cual se hiciera separación de los residuos sólidos.

Fotografía 7. Disposición de residuos
