AUTO No. **1310**  
Valledupar, **03 NOV 2022**

**"POR MEDIO DEL CUAL SE INICIA UN PROCESO SANCIONATORIO DE CARACTER AMBIENTAL CONTRA LA E.D.S. EL BARRO, CON IDENTIFICACIÓN TRIBUTARIA No. 198658248-1, REPRESENTADO LEGALMENTE POR EL SEÑOR KEVÍN ALEXANDER ROJAS OJEDA; POR PRESUNTA INFRACCIÓN A LA NORMATIVIDAD AMBIENTAL Y SE ADOPTAN OTRAS DISPOSICIONES."**

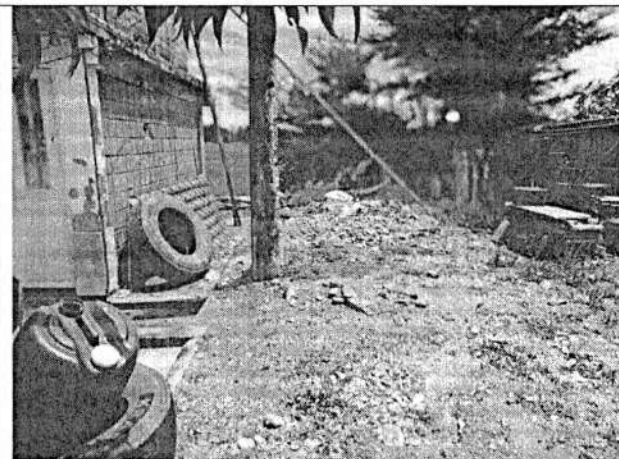
Durante el recorrido se evidenció que sobre las cajas de inspección de ARD y ARnD se encuentran sobrantes de material de construcción tales como: (hierro, cemento, entre otros) los cuales impiden que se lleven a cabo las inspecciones en las trampas de grasa.
