AUTO No. **0319**
Valledupar, **05 OCT 2023**

"POR MEDIO DEL CUAL SE ORDENA VINCULAR A NUEVOS INVESTIGADOS AL PROCESO ADMINISTRATIVO DE CARÁCTER SANCIONATORIO AMBIENTAL OJ 024-2023 SEGUIDO CONTRA CONSORCIO DIQUE GAMARRA Y SE ADOPTAN OTRAS DISPOSICIONES"

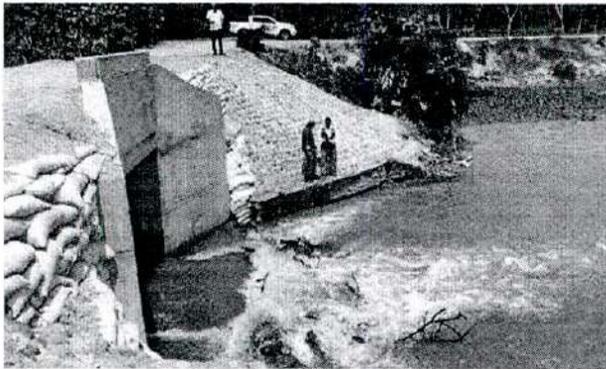
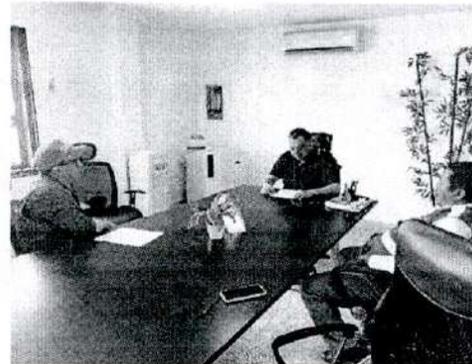
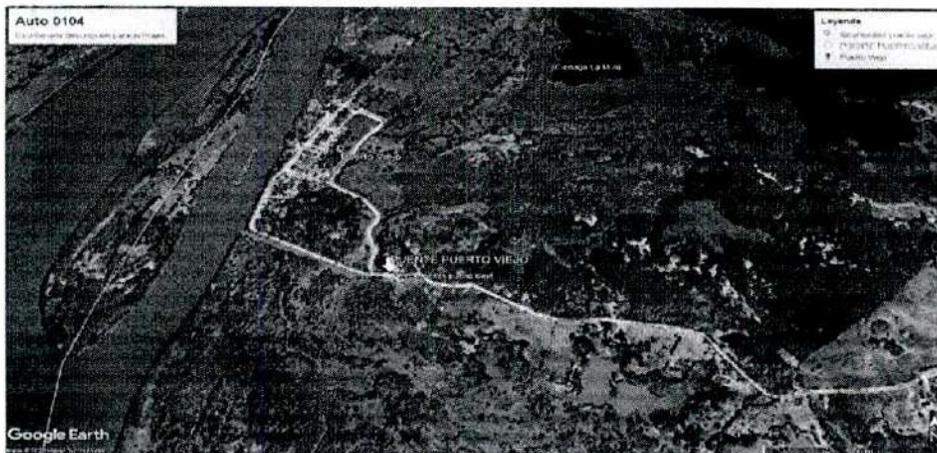
Coordenadas: N 8°20'17.57"N 73°44'57.64"O

- 2.3 *A un lado se evidencia un boxkulpt antiguo que según testimonios de la comunidad fue construido por ellos mismos para lograr la edificación de una carretera y también para mitigar las inundaciones que se presentan en el sector del corregimiento de Puerto Viejo.*

- 2.4 *Se evidencia un gavión que está obstruyendo la fluidez normal del recurso, sin ningún fin aparente.*
- 2.5 *También se expone por parte del Señor Alcalde Municipal que la razón primordial por la cual se gestionó la obra en cuestión, es porque el boxkulpt antiguo presentaba fallos evidentes y un riesgo de un posible colapso debido a las fuertes crecientes que se presentan en el Río Magdalena del cual se surte.*

- 2.8 *Durante el recorrido se evidenció que la muerte masiva de peces se presentó debido a que el nivel al que fue construido el boxkulpt es inferior al nivel máximo del agua en tiempos de estiaje.*

- 2.9 *Se realizó georreferenciación del predio y se tomaron registros fotográficos.*

En el momento de la inspección la obra se encuentra en un avance del 90%, se pudo evidenciar que durante la obra se instalaron gaviones en la desembocadura del boxkilver, causando un represamiento de agua y por ende interfiriendo en la conectividad hídrica del recurso, efectuando una hipoxia ambiental lo cual pudo ocasionar la muerte masiva de los peces.

Recomendaciones: Requerir a la Coordinación de GIT para la gestión del seguimiento del aprovechamiento del recurso hídrico realizar el seguimiento a las obligaciones establecidas en la Resolución N° 0564 de fecha 24 de noviembre de 2021 que reposa en el expediente CGJ-A-143-2021."
