RESOLUCIÓN N° 0586 21 NOV 2023

“Por medio de la cual se aprueban las actividades de ocupación de cauce de la corriente hídrica denominada Caño Playoncito, ejecutadas por CENIT TRANSPORTE Y LOGISTICA DE HIDROCARBUROS S.A.S., con identificación tributaria No 900531210-3, para la atención de la situación de emergencia reportada a la entidad, acaecida en el PK 117 +185 del sistema de transporte de hidrocarburos Oleoducto Galán Ayacucho 14”, en jurisdicción del municipio de San Martín Cesar”

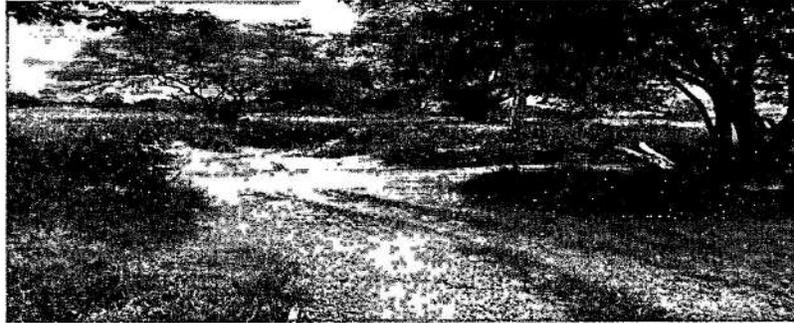
Ilustración 2. Estado ACTUAL del sitio de ocupación en el Caño Playoncito, donde se adecuó el "Acceso 1" ($73^{\circ}34'33.87''O - 7^{\circ}58'38.69''N$), cuando se ejecutaron las actividades de reparación mecánica del PK 117+185. Fuente: Propia.

En el caso del Acceso 1 se acondicionó el paso derecho del cuerpo de agua por medio de una disminución de pendiente y afirmado con material, con el fin de brindar paso a los vehículos de la reparación mecánica. En el caso del Acceso 2, se acondicionaron los dos hombros del cuerpo de agua y se agregó material filtrante sobre el lecho para dar firmeza en el tránsito de maquinaria. Finalizadas las obras de intervención se realizó el retiro de los enrocados para dejar los cauces en su estado original. En esta actividad se tuvo en cuenta todos los procesos de suministro, transporte e instalación de material para la extensión de material pétreo en la adecuación de los accesos para el tránsito de maquinaria al sitio de intervención, así mismo el posterior retiro de este material teniendo en cuenta que las fuentes de agua fueron intervenidas temporalmente.⁹

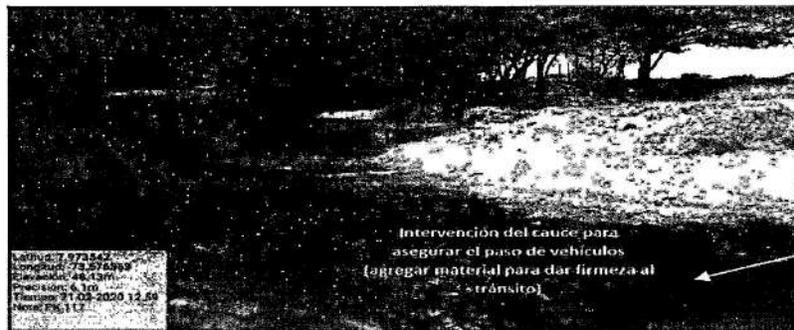
Ilustración 3. Estado del ANTES del punto de ocupación en el Caño Playoncito, donde se ubicaría el "Acceso 2".²

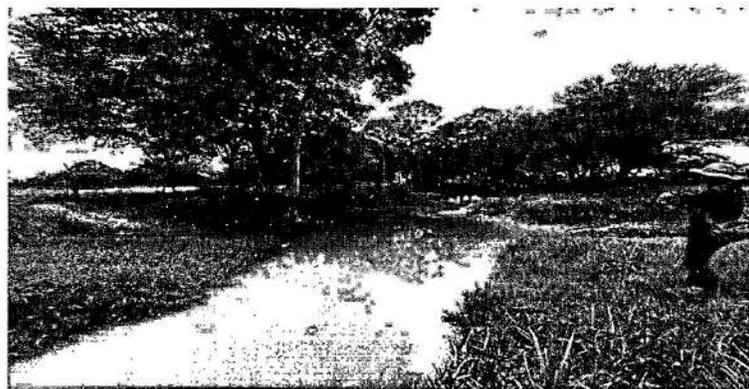
Ilustración 4. Estado ACTUAL del sitio de ocupación en el Caño Playoncito, donde se adecuó el "Acceso 2" ($73^{\circ}34'35.23''O - 7^{\circ}58'24.86''N$), cuando se ejecutaron las actividades de reparación mecánica del PK 117+185. Fuente: Propia.

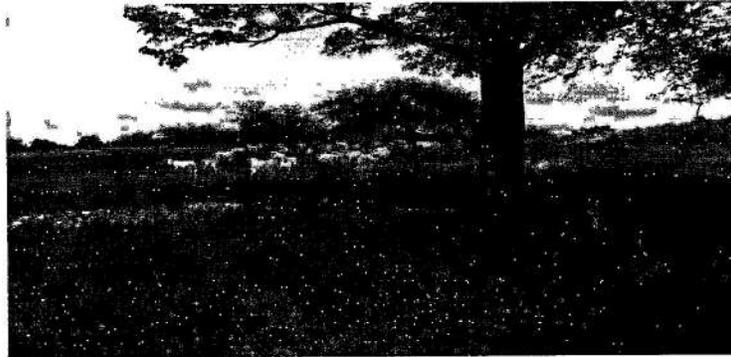
Ilustración 6. Estado del ACTUAL del sitio donde se realizaron las reparaciones mecánicas a la tubería enterrada del Oleoducto Galán - Ayacucho 14''. Fuente: Propia.

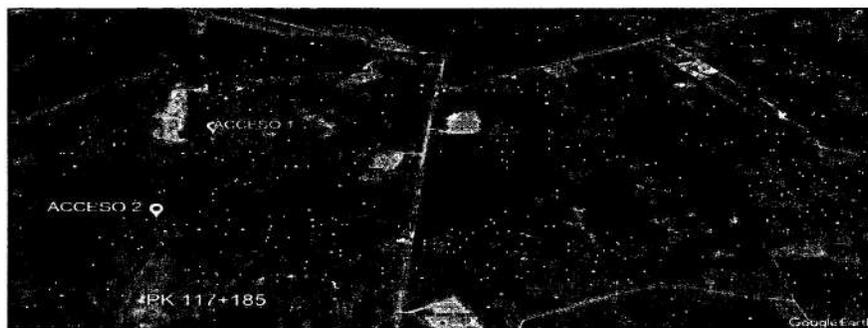
De acuerdo con la información suministrada por CENIT TRANSPORTE Y LOGÍSTICA DE HIDROCARBUROS S.A.S., el sitio donde se ejecutaron las actividades se encuentran dentro de un predio privado por donde se conduce el Sistema de Transporte de Hidrocarburos Oleoducto Galán Ayacucho 14", y las ocupaciones consistieron simplemente en la adecuación de dos pasos temporales para acceso y tránsito de maquinaria en dos puntos de cruce con el Caño Playoncito "Acceso 1" y "Acceso 2". Estos pasos implicaron intervenir los puntos de ocupación del cauce, mediante la adición de material para dar firmeza al tránsito de la maquinaria, para poder cruzarlos y llegar finalmente a una zona en el PK 117+185 del Oleoducto, donde el usuario realizó unas reparaciones mecánicas a la tubería que se encuentra enterrada. Estas actividades se ejecutaron con la aplicación del Artículo 2.2.3.2.19.10 "Construcción de obras de defensa sin permiso" descrito en el Decreto-Ley 1076 del 2015, toda vez que el usuario identificó algunas anomalías en la tubería del Oleoducto Galán Ayacucho 14", en un tramo aproximado de 19m comprendido entre las distancias de registro odométrica PK 117+185 y PK 117+204, encontrando así una situación que amenazaba la infraestructura de transporte de hidrocarburos y el ecosistema; razón por la cual, para (sic) procedieron a ejecutar por emergencia la reparación, mediante el corte y empalme de la nueva sección de tubería, teniendo que, adaptar los dos pasos (Accesos 1 y 2) para maquinaria en los dos puntos de la corriente Caño Playoncito, pues por allí debieron pasar maquinarias para excavación y demás necesarias.

Ilustración 7. Localización de los sitios ocupados por las actividades ejecutadas⁷.
