**CORPORACIÓN AUTÓNOMA REGIONAL DEL CESAR
-CORPOCESAR-**

AUTO No. 0363

“POR MEDIO DEL CUAL SE INICIA PROCESO SANCIONATORIO AMBIENTAL CONTRA LA ASOCIACIÓN DE USUARIOS DEL DISTRITO DE ADECUACION DE TIERRAS DE PEQUEÑA IRRIGACION DE VILLA LUCY “ASOVILLALUCY” CON NUMERO DE IDENTIFICACION TRIBUTARIA No. 824.002.557-9.”

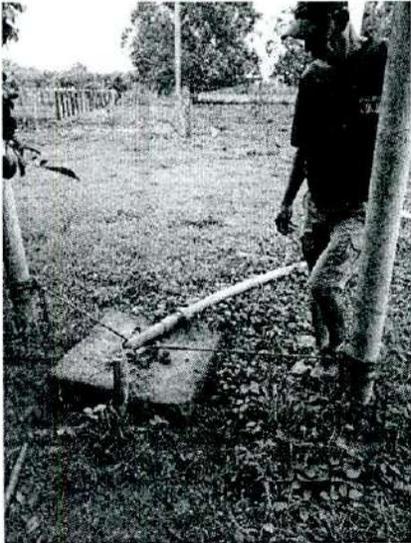
RESULTADOS DE LA ACTIVIDAD DE SEGUIMIENTO:	
<p>Durante la diligencia de control y seguimiento ambiental, no se evidenció instalado en la tubería de descarga del pozo un dispositivo de medición de caudal de ningún tipo (ver Ilustración 3). Teniendo en cuenta que el plazo para instalar el equipo de medición era de treinta (30) días, y en la actualidad según lo manifestado por quienes atendieron la visita, no se ha iniciado la gestión por parte de la asociación para la adquisición de lo solicitado, se considera incumplida la presente obligación.</p>

<p>Ilustración 1. Ausencia del dispositivo de caudal en tubería de descarga, predio Milagro de Santo Tomas, Villa Lucy.</p>

OBLIGACIÓN IMPUESTA:	
6	Instalar en la tubería de descarga del pozo, un dispositivo de medición de caudal tipo acumulativo, en un término no superior a treinta (30) días contados a partir del momento en que se defina lo concerniente a la concesión total solicitada.
