**AUTO No. 0638
Valledupar, 04 DIC 2025**

"POR EL CUAL SE ORDENA EL ARCHIVO DEFINITIVO DE UNA INDAGACIÓN PRELIMINAR"

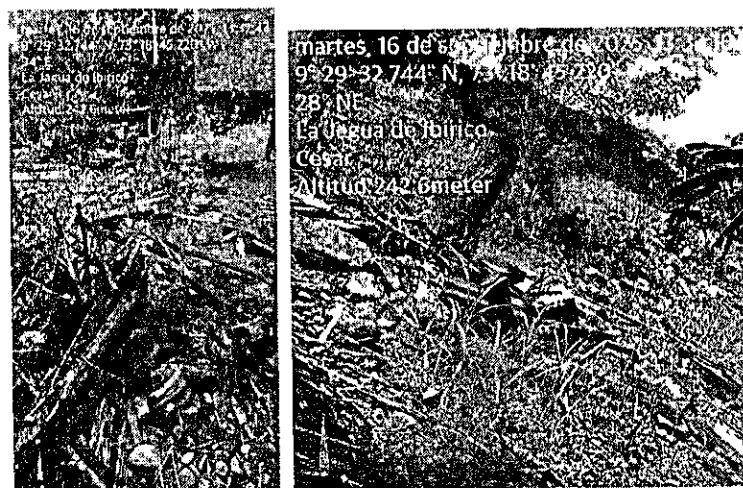
El terreno presenta remoción reciente de suelos, con acumulación de piedras y material propio del movimiento efectuado mediante maquinaria amarilla. Así mismo, se observaron restos de ramas secas y hojas, y se constató la presencia de un tocón y materiales leñosos en el área intervenida, algunos con signos de carbonización. El tocón muestra bordes desgastados y descoloración por exposición, sin indicios claros de corte fresco, por lo que

no es posible determinar en campo la antigüedad del corte ni establecer, con la evidencia disponible, su vinculación directa con la apertura del jagüey, ya que se halla distanciado del sitio donde se desarrolló la excavación.

Imagen. 3. Tocón y restos vegetales carbonizados en el predio Santa Rosa.

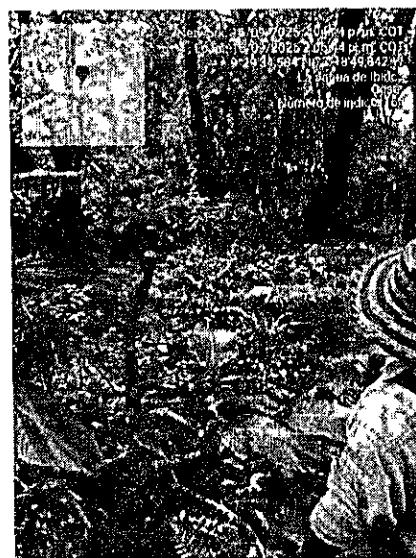
Se efectuó un recorrido desde la ubicación del jagüey hasta la ronda hídrica con el fin de verificar posibles afectaciones, estableciéndose que el estanque se encuentra ubicado fuera de la ronda, a una distancia aproximada de 40 metros del lecho del caño.

Imagen. 4. Recorrido en ronda hídrica del caño.
