RESOLUCIÓN No.

17 MAR 2025

“POR LA CUAL SE IMPONE UNA MEDIDA PREVENTIVA, EN CONTRA DE LA SOCIEDAD INVERSORA MONTECARMELO, CON IDENTIFICACIÓN TRIBUTARIA No. 901.235.919-0, Y SE ADOPTAN OTRAS DISPOSICIONES.”

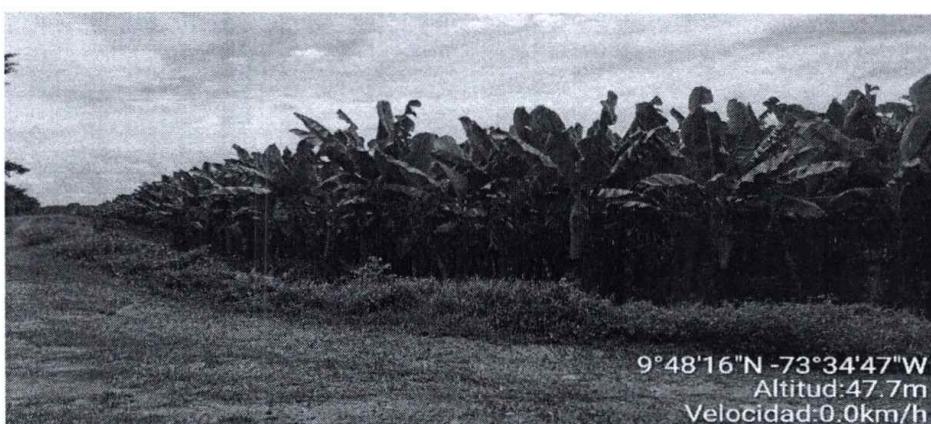
Imagen 5. Inicio de plantación de banano.

En este contexto y en aras de conocer de una mejor forma la problemática, los comisionados junto con el administrador del predio, proceden a realizar una inspección de todo el terreno y desde el inicio del terraplén caminando 1000 m encontraron una plantación de banano ubicada en inmediaciones del sitio de coordenadas: 9°48'16" N - 73°34'47" O. es decir, entre el arroyo Mojaculo y la plantación de banano lo que los separa el terraplén que presuntamente se construyó.

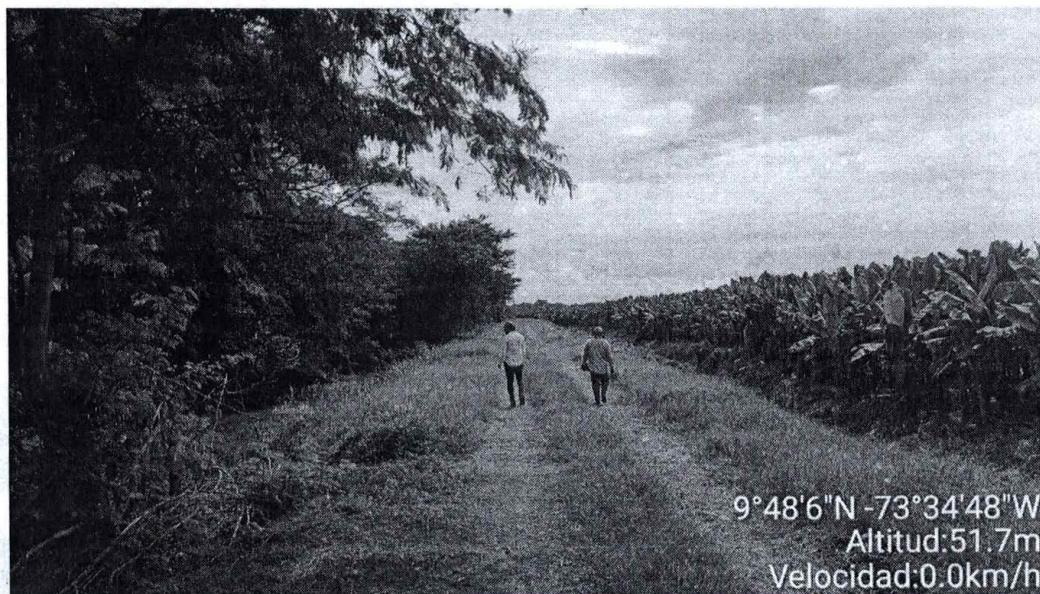
Imagen 6. Terraplén

Modo: De acuerdo con lo informado por parte del suscrito querellante la infracción ocurrió cuando se realizó la respectiva plantación y el presunto infractor mediante maquinaria pesada construyó el respectivo terraplén que causó el presunto desvío de la corriente conocida como Mojaculo para poder sembrar dichas plantas. De acuerdo con lo informado por este, los propietarios del predio en donde se realizó la plantación no hicieron concertación alguna para poder integrar a todos los vecinos aledaños a la corriente hídrica afectada.

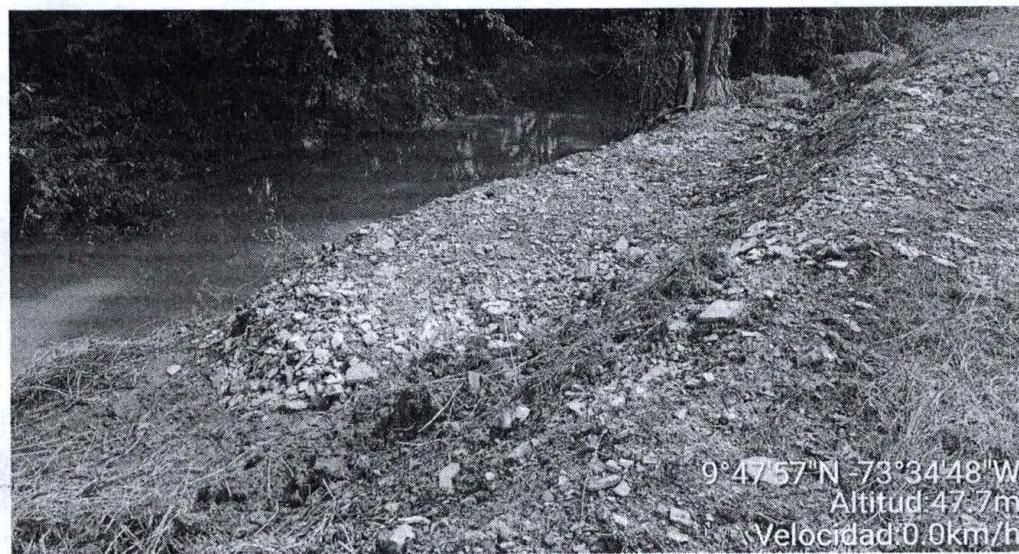
Imagen 7. Visualización de Residuos RCD en terraplén

Seguidamente los comisionados siguieron con dirección para obtener un mayor volumen de información y entender de mejor manera la problemática y en la medida que se iba avanzando se observó en varios puntos del terraplén (para su construcción) relleno de residuos RCD que presuntamente habían sido dispuestos por el presunto infractor según lo informado por parte del administrador del predio que tal como se dijo antes, este estuvo acompañado durante todo el recorrido.

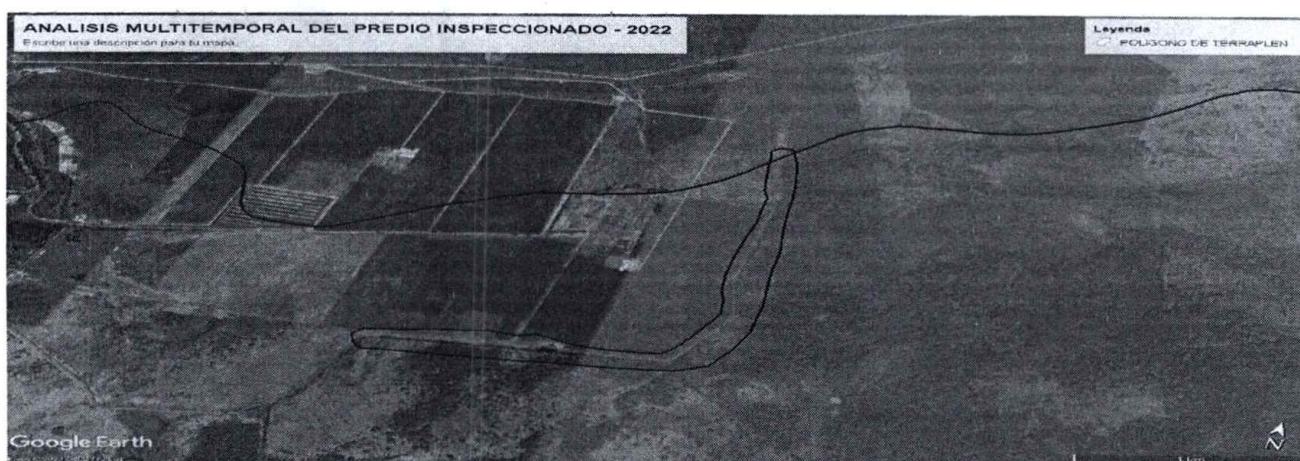
Imagen 8. Análisis Multitemporal año 2022

En esta imagen se puede observar el respectivo terraplén.

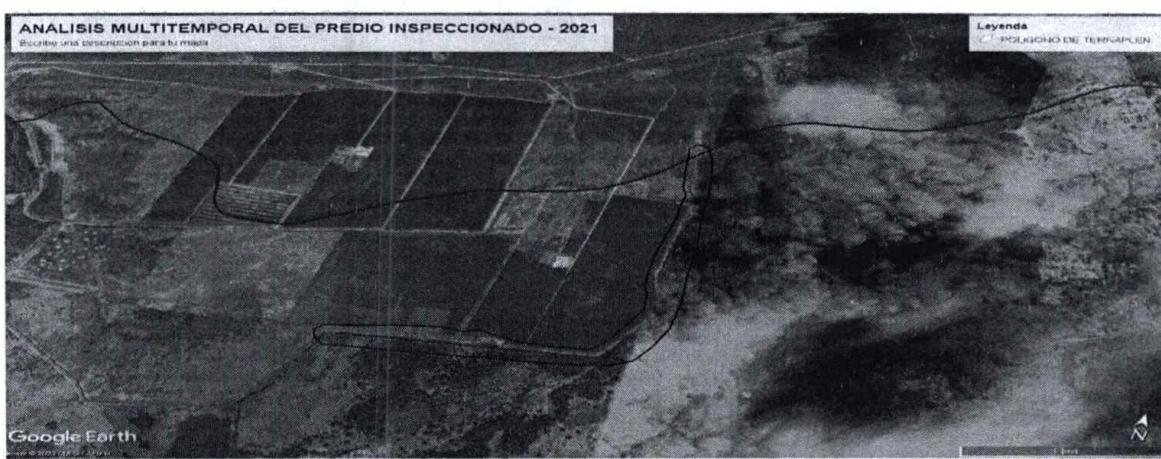
Imagen 9. Análisis Multitemporal año 2021

En esta imagen se sigue observando el respectivo terraplén.

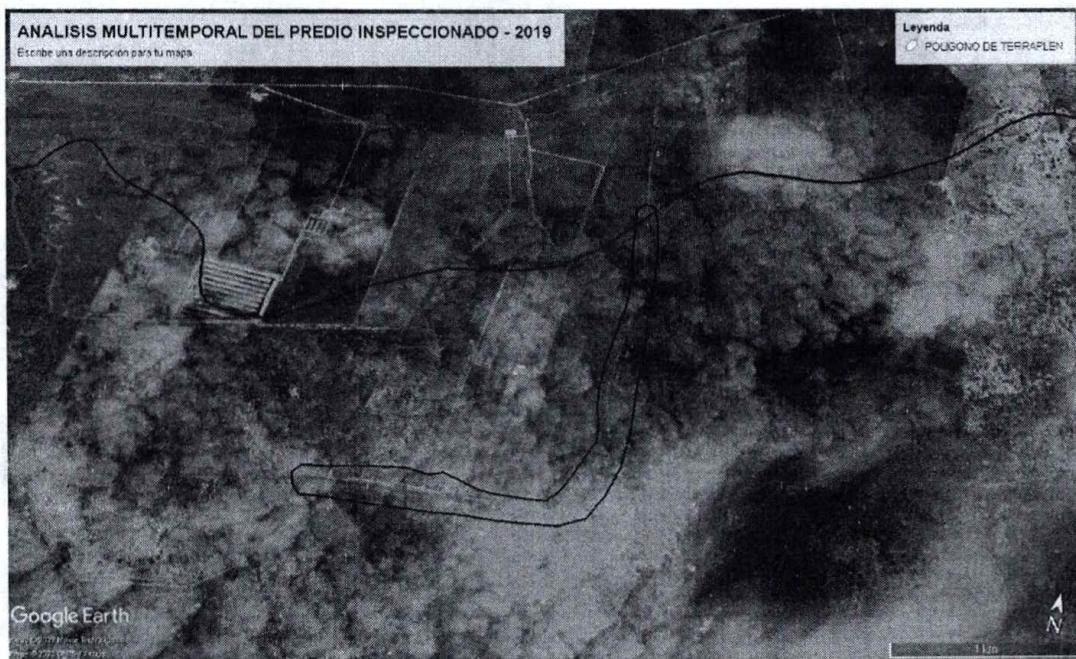
Imagen 10. Análisis Multitemporal año 2019

En esta imagen se sigue observando el respectivo terraplén.

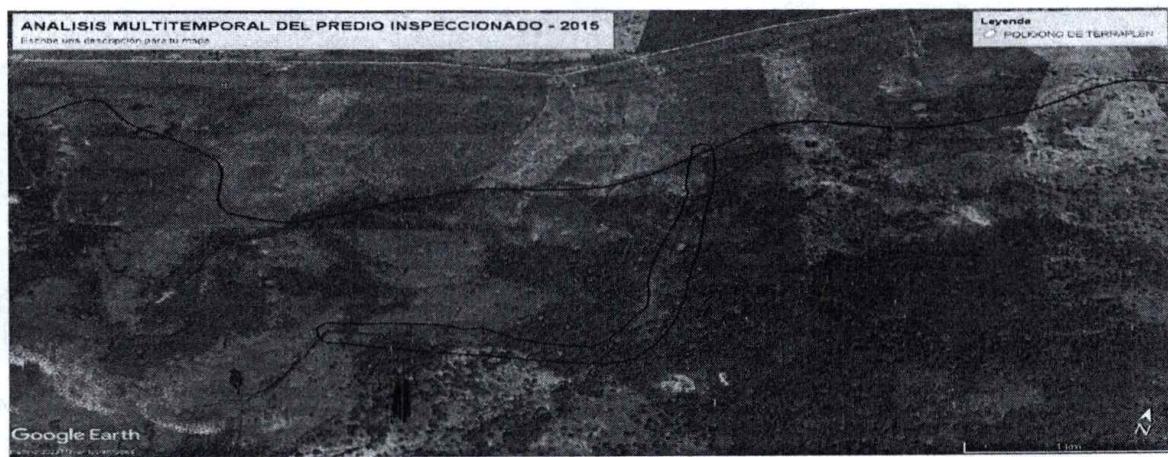
Imagen 11. Análisis Multitemporal año 2015

Ya en este análisis realizado para el año 2015 no se evidencia la respectiva construcción del terraplén.

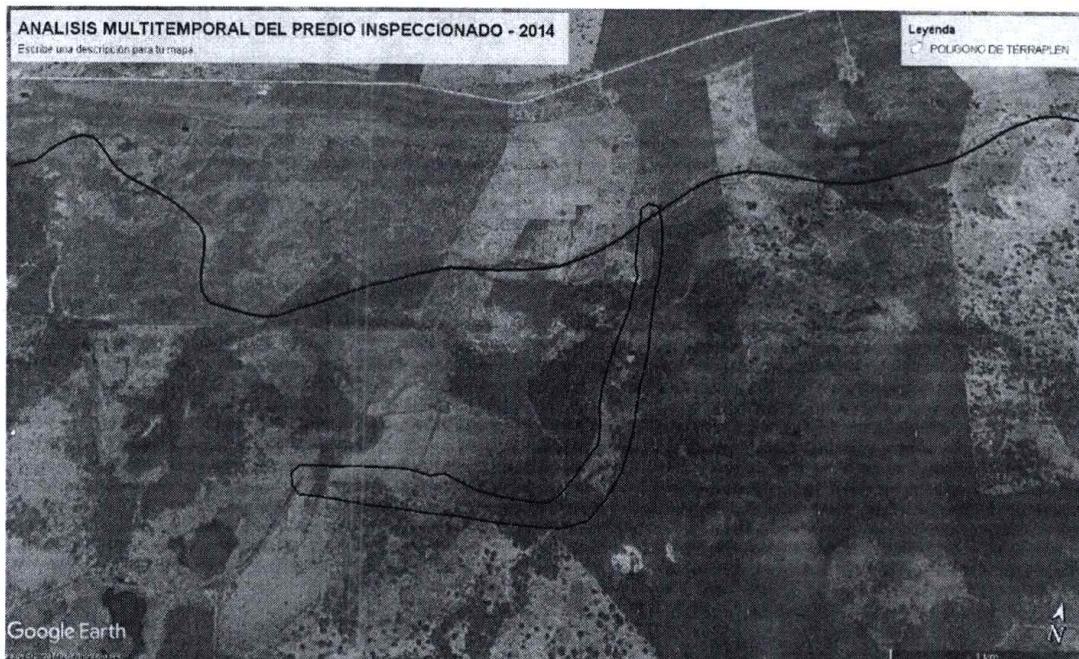
Imagen 12. Análisis Multitemporal año 2014

Por lo general se puede inferir que para los años 2014 y 2015 no se visualizó camino o terraplén alguno en los predios de interés y analizados, ademas que de acuerdo con lo visualizado se puede ver la variabilidad de la vegetación que ha sufrido con el tiempo desde que se tomaron de las imágenes satelitales.
