“Por medio de la cual se otorga autorización para la ocupación del cauce de la corriente hídrica denominada Quebrada El Roncón, a SERVICONSTRUCCIONES DEL CARIBE S.A.S. con identificación tributaria No 900.383.477-7”

Continuación Resolución No **0625** de **23 DIC 2025** por medio de la cual se otorga autorización para la ocupación del cauce de la corriente hídrica denominada Quebrada El Roncón, a **SERVICONSTRUCCIONES DEL CARIBE S.A.S.** con identificación tributaria No 900.383.477-7

2. DILIGENCIA DE INSPECCIÓN

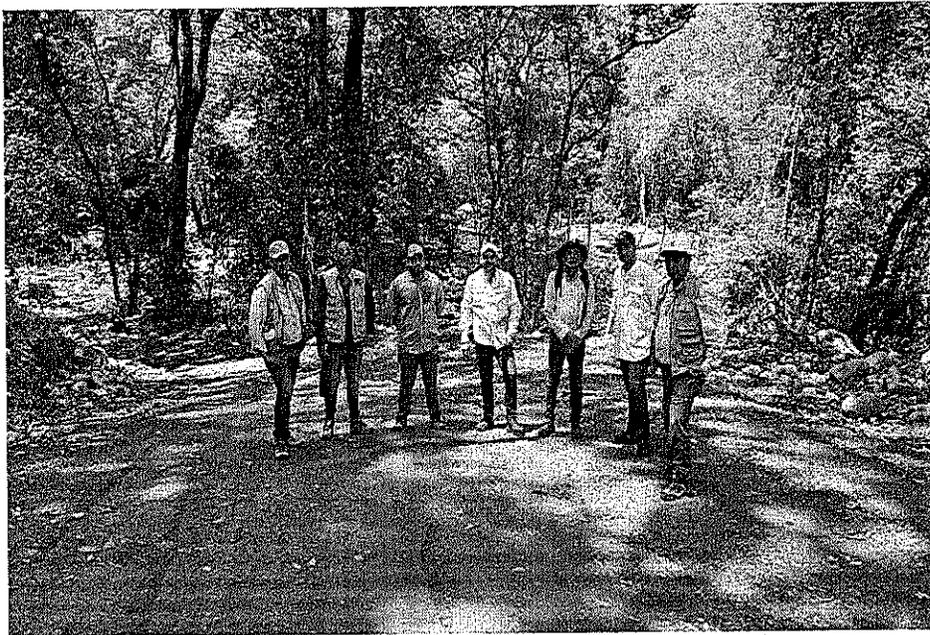
Imagen 1. Visita de inspección en el cuerpo de agua Quebrada El Roncón – Fuente: Propia

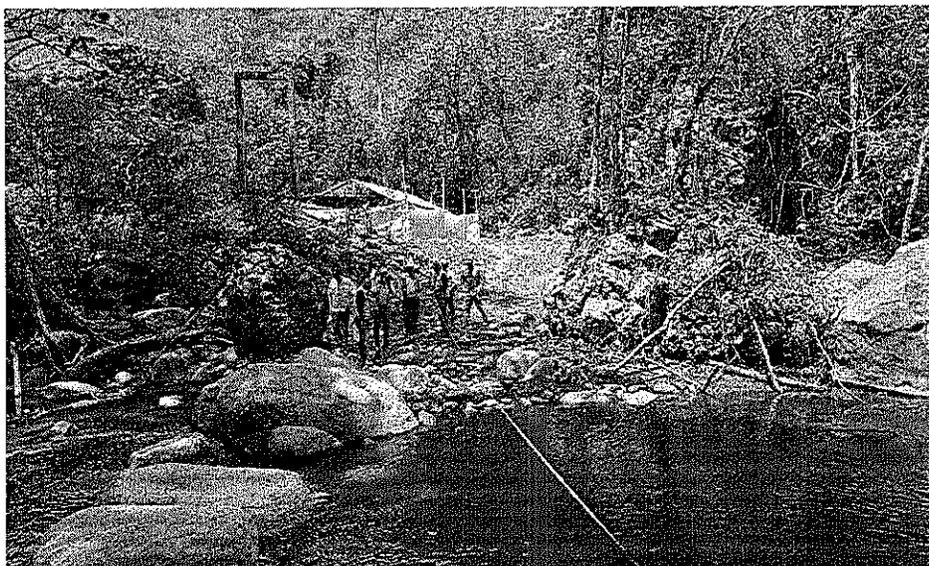
La inspección del cauce incluyó un tramo de aproximadamente 300 metros, que comprende 200 metros aguas arriba y 100 metros aguas abajo del sitio de ocupación proyectado. El cauce visitado corresponde a la corriente conocida localmente como Quebrada El Roncón y presenta características de cauce natural con presencia notable de material rocoso, en el momento de la visita se presentaban aguas de flujo tranquilo que discurren entre material pétreo de diversa granulometría. El tramo se encuentra enmarcado por laderas de pendiente pronunciada y cobertura boscosa relativamente densa, configurando un entorno topográficamente accidentado. En términos de estabilidad, el ecosistema presenta condiciones naturales apreciables; sin embargo, se identificaron signos evidentes de intervención antrópica reciente en ambas márgenes. En la margen derecha se observó la habilitación de un área de trabajo con estructuras provisionales y un sendero de acceso. La margen izquierda presenta una pendiente más abrupta con evidencia de procesos erosivos y la presencia de un talud expuesto, junto con acumulaciones de roca en la base que sugieren actividades de estabilización inicial. La presencia de personal técnico y equipos durante la inspección confirma la fase de labores preliminares y preparación del sitio para la proyectada intervención.

Imagen 3. Margen derecha de la Quebrada El Roncón mostrando área de trabajo con estructuras provisionales y sendero de acceso – Fuente: Propia

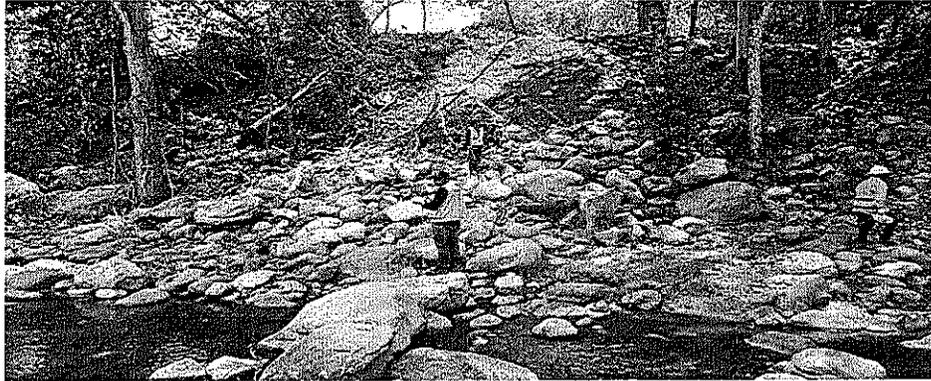
Imagen 4. Margen izquierda de la Quebrada El Roncón con evidencia de procesos erosivos y talud expuesto – Fuente: Propia

- Condiciones Geotécnicas y de Estabilidad de Laderas: La visita permitió observar laderas de pendiente pronunciada en las márgenes del cauce. Los estudios geotécnicos y geofísicos (TRS, MASW, SRHV) allegados por el usuario caracterizan el subsuelo con un perfil Tipo B según la NSR-10, compuesto por suelos densos y roca competente, lo que técnicamente sustenta la viabilidad de una cimentación superficial para los estribos. No se observaron inestabilidades activas mayores en el área de implantación directa de la obra durante la inspección.

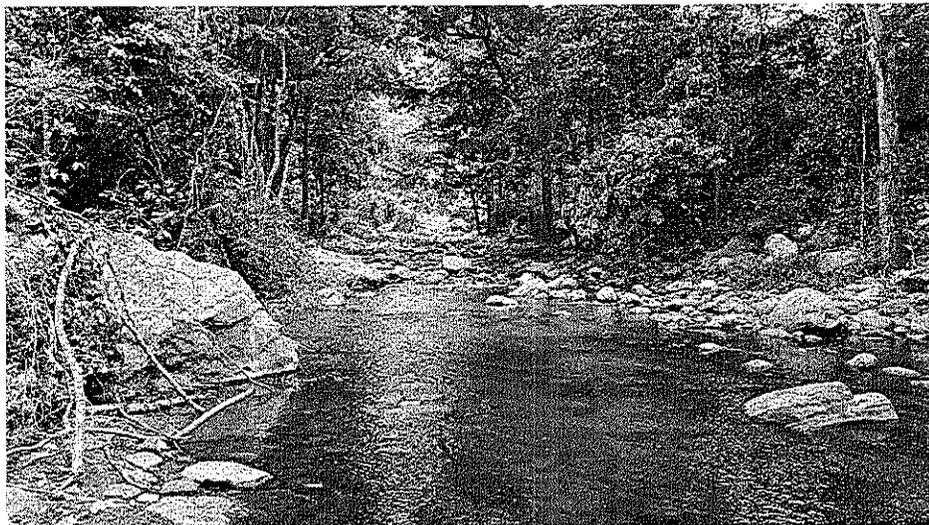
- Condiciones Morfológicas e Hidráulicas del Cauce: La inspección del tramo, que incluyó sectores aguas arriba y abajo del sitio de ocupación, permitió constatar un cauce de tipo rocoso con aguas de flujo tranquilo. La documentación del usuario, específicamente el estudio hidrológico e hidráulico, determina un caudal de diseño de 322.66 m³/s para un período de retorno de 100 años. El diseño presentado, que incluye un gálibo de 2.0 metros sobre el nivel de aguas para período de retorno de 50 años y la protección del lecho con colchonetas Reno, constituye en principio una respuesta técnica adecuada a las condiciones hidráulicas del cauce y a los riesgos de socavación calculados.

Imagen 6. Quebrada El Roncón vista aguas arriba desde el sitio de ocupación – Fuente: Propia
