**AUTO No.**  
Valledupar,

**POR MEDIO DEL CUAL SE INICIA PROCESO SANCIONATORIO AMBIENTAL EN CONTRA DEL SEÑOR ÁNGEL ISAAC CAMPO MÁRQUEZ, IDENTIFICADO CON LA CÉDULA DE CIUDADANÍA No. 77.005.567, Y SE ADOPTAN OTRAS DISPOSICIONES.**

Que la visita de inspección técnica de inspección y seguimiento ambiental SGAGA-CGITGSLA-161 del 19 de diciembre de 2025, fue practicada por los ingenieros profesionales de apoyo designados por ésta Corporación, el día 27 de agosto de 2025.

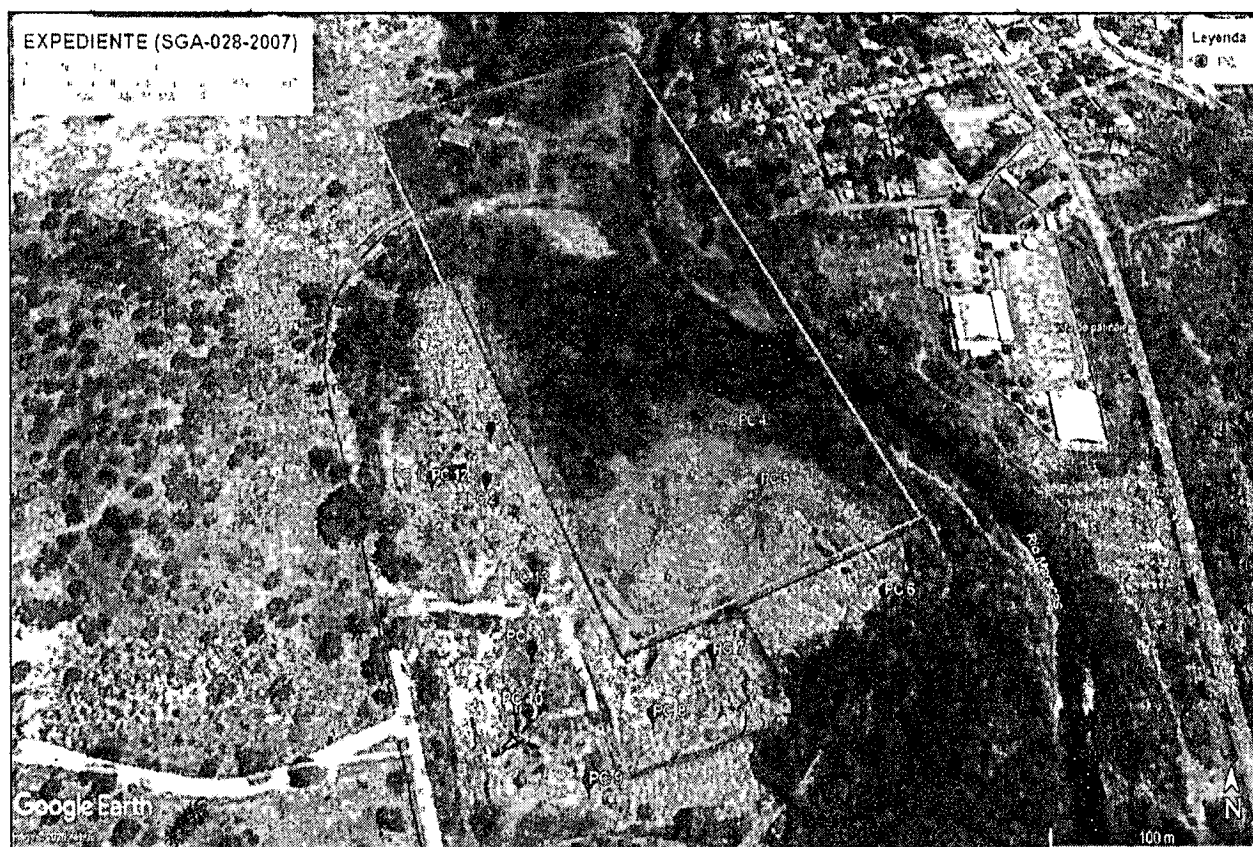
**Imagen 1. Georreferenciación ÁNGEL ISAAC CAMPO MÁRQUEZ**

*La imagen 1 muestra un polígono, lo cual indica y corresponde al área del título minero No. Q232-20, sobre la cual se encuentran TRECE (13) Puntos de Control en el área licenciada correspondiente al señor ÁNGEL ISAAC CAMPO MÁRQUEZ. Al momento de la inspección ocular, algunos de los puntos georreferenciados fueron frente de explotación activos, área de acopio de material, área de cernido, entre otros. El título minero, se encontraba ACTIVO y desarrollando labores de explotación.*
