**CORPORACIÓN AUTÓNOMA REGIONAL DEL CESAR  
-CORPOCESAR-**

**POR MEDIO DEL CUAL SE INICIA PROCESO SANCIONATORIO AMBIENTAL EN CONTRA DEL SEÑOR MANUEL ENRIQUE RÍOS MANJARRES, IDENTIFICADO CON LA CÉDULA DE CIUDADANÍA No. 12.520.964, Y SE ADOPTAN OTRAS DISPOSICIONES.**

Que el informe técnico de fecha 19 de diciembre de 2025, rendido por los profesionales de apoyo de la Corporación, designados para llevar a cabo la diligencia, expresa lo siguiente:

**"SITUACIÓN ENCONTRADA**

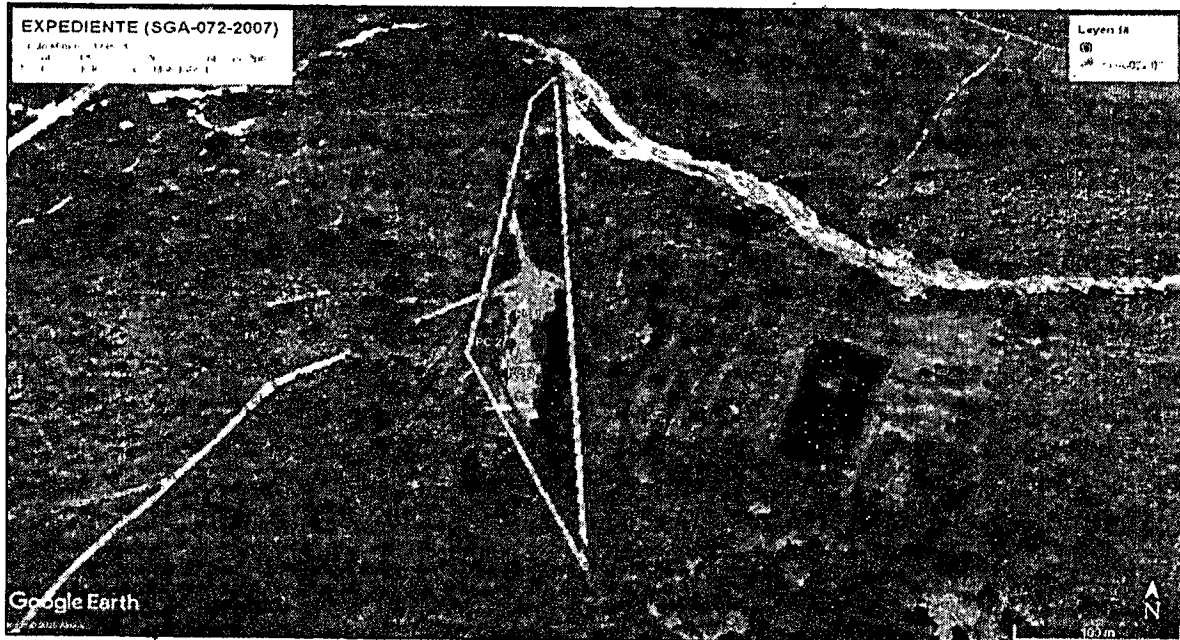
Imagen 1. Georreferenciación MANUEL ENRIQUE RÍOS MANJARRES.

Durante la visita se realizó georreferenciación de algunos puntos dentro del área del título minero No. 0235-20, identificando como punto de referencia las siguientes coordenadas geográficas:

9°31'7.00"N – 73°22'28.00"O, Datum Magna SIRGAS, Colombia, Origen Central.

La imagen 1 muestra un polígono, lo cual indica y corresponde al área del título minero No. 0235-20, sobre el cual se observan cuatro (4) Puntos de Control tomados dentro del área licenciada, en jurisdicción del municipio de La Jagua d'Ibirico, Cesar.
