**CORPORACIÓN AUTÓNOMA REGIONAL DEL CESAR  
-CORPOCESAR-**

**POR MEDIO DEL CUAL SE INICIA PROCESO SANCIONATORIO AMBIENTAL EN CONTRA DE GLOBAL COPPER MINING S.A.S. – G.C.M. S.A.S., CON IDENTIFICACIÓN TRIBUTARIA No. 900.625.456-2, Y SE ADOPTAN OTRAS DISPOSICIONES.**

Que el informe técnico de fecha 19 de diciembre de 2025, rendido por los profesionales de apoyo de la Corporación, designados para llevar a cabo la diligencia, expresa lo siguiente:

**"SITUACIÓN ENCONTRADA"**

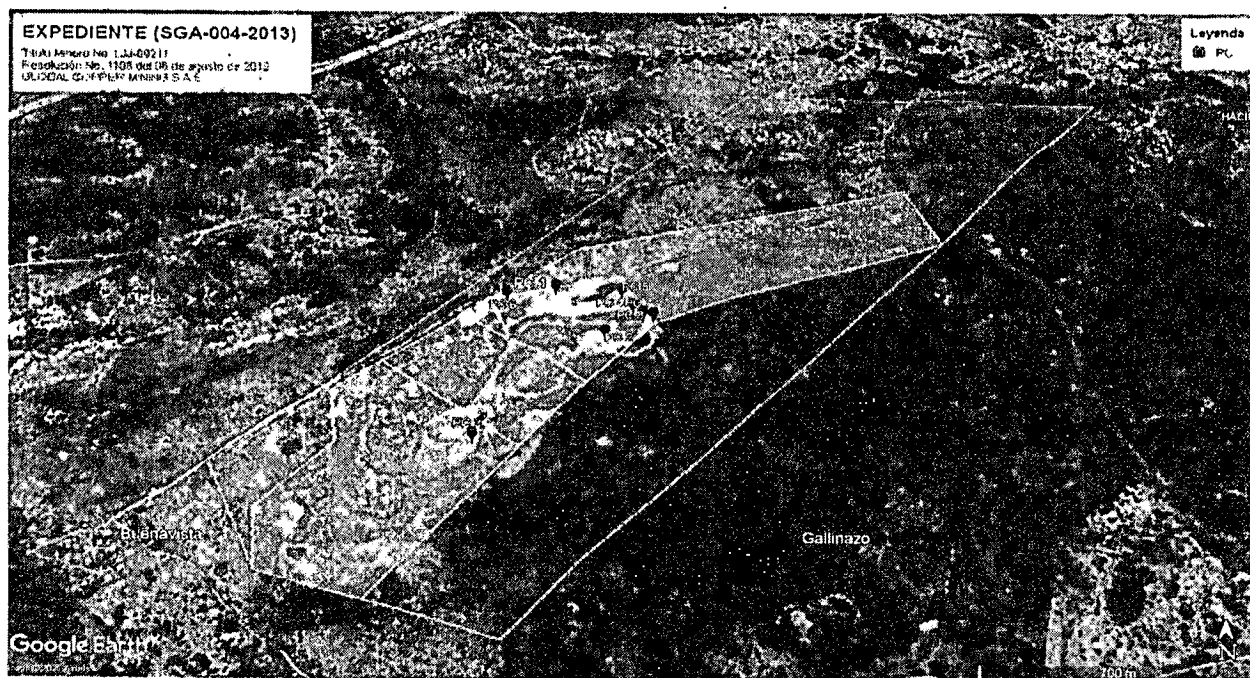
**Imagen 1. Georreferenciación GLOBAL COPPER MINING S.A.S.- G.C.M. S.A.S.**

Las imágenes 1 y 2 muestran un polígono, el cual indica y corresponde al área del título minero No. LJJ-09211, sobre la cual se encuentran ocho (8) Puntos de Control en el área licenciada correspondiente a la empresa GLOBAL COPPER MINING S.A.S con identificación tributaria No. 900625456-2. El título minero se encontraba ACTIVO al momento de la diligencia de visita técnica de control y seguimiento ambiental.
