**CORPORACIÓN AUTÓNOMA REGIONAL DEL CESAR  
-CORPOCESAR-**

**AUTO No.**  
Valledupar,

**POR MEDIO DEL CUAL SE INICIA PROCESO SANCIONATORIO AMBIENTAL EN CONTRA DEL MUNICIPIO DE LA JAGUA DE IBIRICO - EMPRESA DE SERVICIOS PÚBLICOS AAA S.A E.S.P DE LA JAGUA DE IBIRICO Y SE ADOPTAN OTRAS DISPOSICIONES**

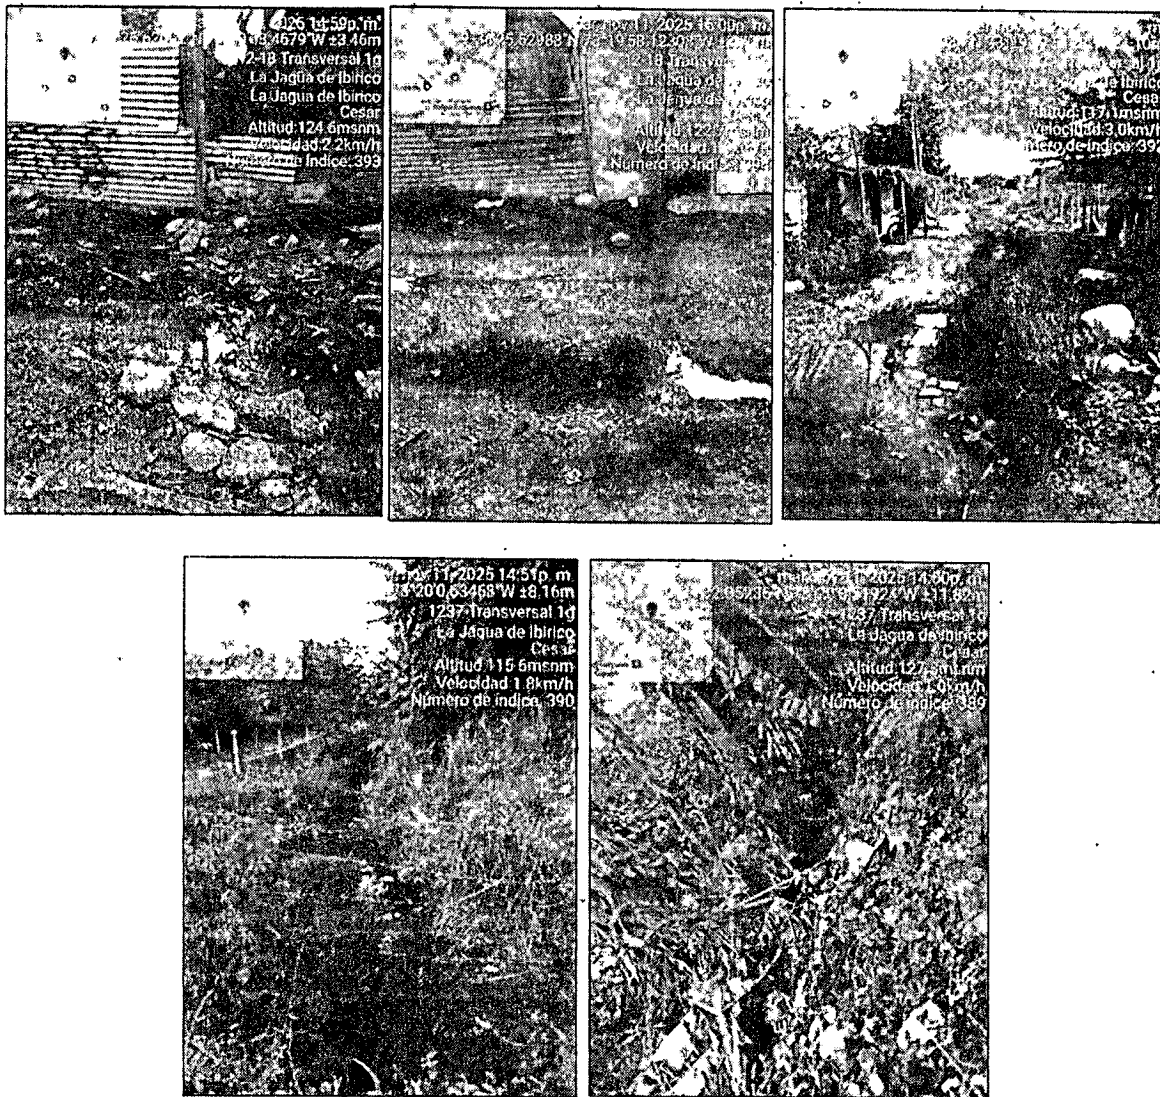
Durante el recorrido inicial, se llegó al sector conocido como Barrio 11 de noviembre, en este lugar se observó que no existe una red formal de alcantarillado, por lo que las aguas residuales domésticas discurren libremente por canales improvisados sobre las calles. Como se muestran en las imágenes (1-5) se evidencian zanjias abiertas por donde fluye de manera permanente un caudal de aguas residuales, en algunos puntos con residuos sólidos. Estas aguas residuales generadas en este sector se vierten en un canal diseñado para transporte de aguas lluvias, entrando hasta el predio La Palma II, propiedad presuntamente del querellante.

Imágenes 1-5. En el barrio 11 de noviembre, donde se evidencia los drenajes de agua residual.

Además de lo anterior, habitantes del este sector y el usuario manifestaron que la situación se agrava en épocas de mayor afluencia o cuando se presentan taponamientos en los recolectores de aguas residuales (manjoles), lo cual sucede con frecuencia.

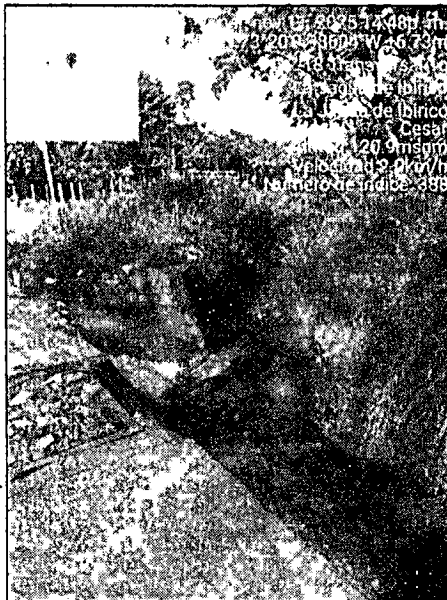
Durante el recorrido se identificó también una acumulación considerable de residuos sólidos sobre las rejillas del canal, tal como se evidencia en la imagen (6). El material encontrado compuesto por plásticos, envases, empaques y desechos domésticos obstruye parcialmente la estructura diseñada para la conducción de las aguas lluvias, lo cual indica una evidente ausencia de mantenimiento tanto del canal.

Imagen 6. Canal de aguas lluvias que colecta aguas residuales.

- Exigir limpieza y control integral del canal de aguas lluvias y estructuras asociadas, retirando residuos sólidos y sedimentos, e implementando rutinas periódicas de mantenimiento, a fin de prevenir taponamientos, desbordes y mezcla de aguas residuales con pluviales.

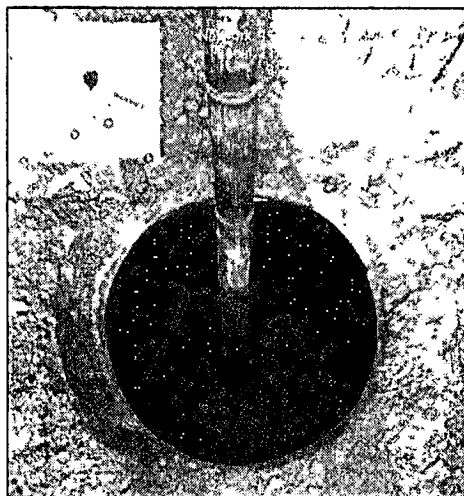
En este mismo sector se llegó a un recolector de aguas residuales en las coordenadas 9°34'29.952" N, 73°20'0.756" W, que de acuerdo a lo informado por la comunidad y el usuario que atiende la visita, se obstruye constantemente y rebosa aguas residuales, el día de la diligencia se pudo observar un taponamiento en él.

Imagen 7. Manjol presenta taponamiento.

- Ordenar a AAA S.A. E.S.P. el mantenimiento correctivo inmediato de los tramos críticos del alcantarillado urbano donde se evidenciaron reboses, y la implementación de un programa preventivo permanente, con registros verificables, para evitar la repetición del vertimiento.

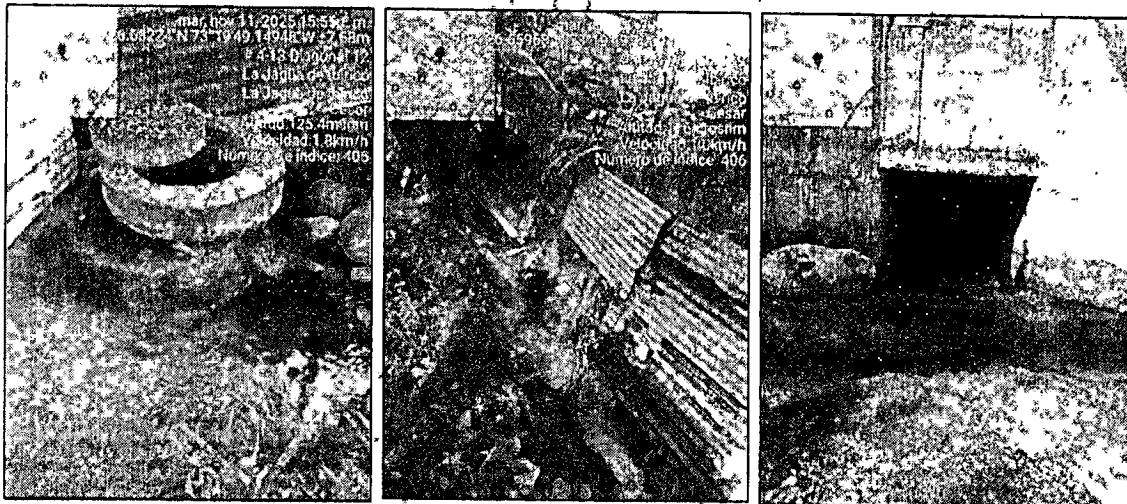
Posteriormente, en otro punto de la red, en las coordenadas 9°34'26.706N 73°19'49.188 W, se constató la presencia de un manjol rebosado. En las imágenes 7,8 y 9, se aprecia un vertimiento continuo proveniente de la red de alcantarillado municipal. Este rebosamiento muestra un aporte significativo de aguas residuales a un canal y posteriormente a un caño tributario del Rio Sororia. Esto confirma que se están presentando fallas en la infraestructura sanitaria y la ausencia de medidas inmediatas de control por parte de la entidad operadora del servicio. Esta situación genera un riesgo ambiental y sanitario para el cuerpo hídrico receptor. (ver imágenes 8, 9 y 10)

Imágenes 8,9 y 10. Evidencia manjol con rebose de aguas residuales, que conducen al caño tributario del Río Sororia.

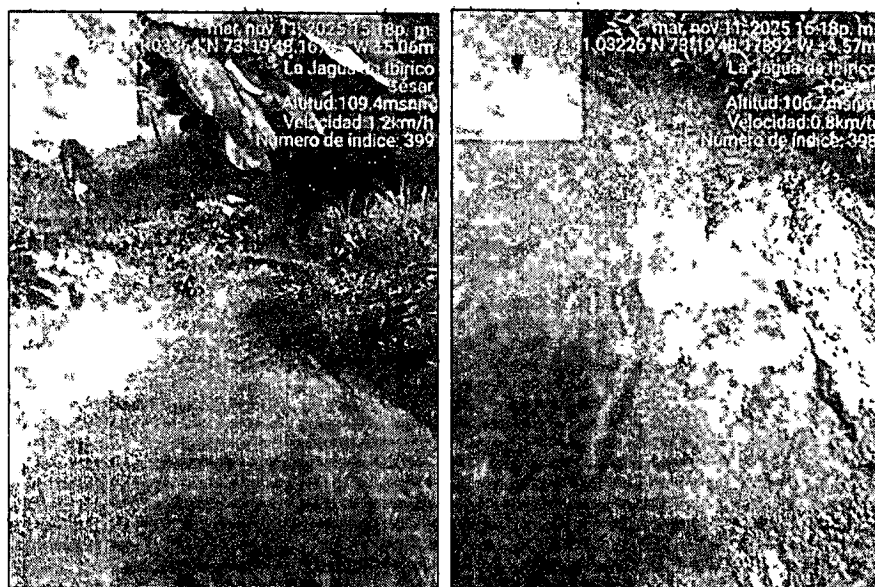
Posteriormente, la comisión ingresa al predio La Palma II, por donde atraviesa el caño receptor de los vertimientos antes mencionados. En este tramo, las afectaciones se intensifican, puesto que el caño recolecta aguas residuales de manjol rebosado y aguas residuales que provienen del barrio 11 de noviembre. Durante el recorrido se pudo evidenciar que este caño tiene una posible afectación y/o alteración físico-química, coloración oscura, baja transparencia, sumado a ello durante la diligencia se percibían olores fuertes difíciles de soportar y sedimentos.

Finalmente, el recorrido llegó hasta el punto donde este caño desemboca en el cauce del río Sororia, ubicado cerca las coordenadas 9° 35' 2.292" N 73°19'52.554" W, verificándose que el vertimiento contaminado continúa su curso hacia este cuerpo de agua de mayor importancia ambiental. (Ver imágenes 11-14)

Imágenes 11 y 12, se evidencia el curso del agua residual a través del caño.

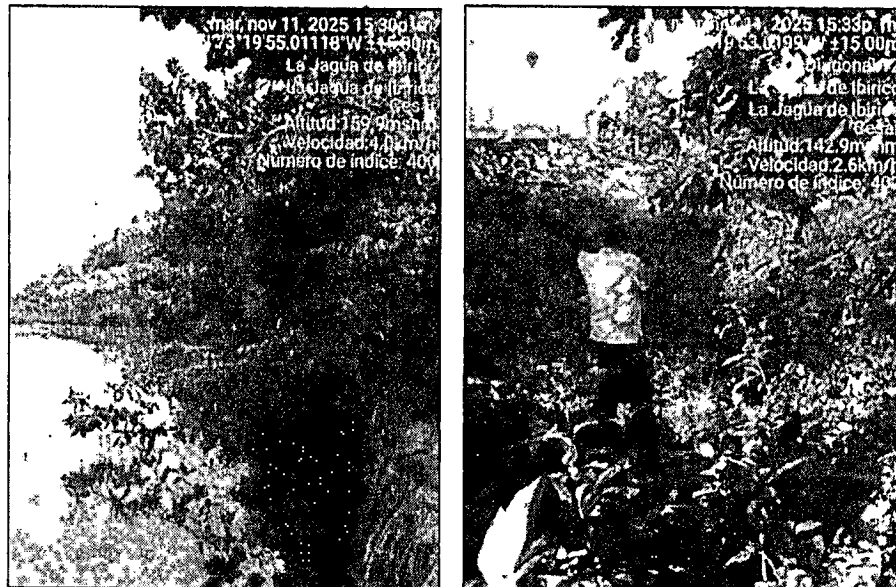
Imágenes 13 y 14: Punto donde el caño vierte aguas al Río Sororia.

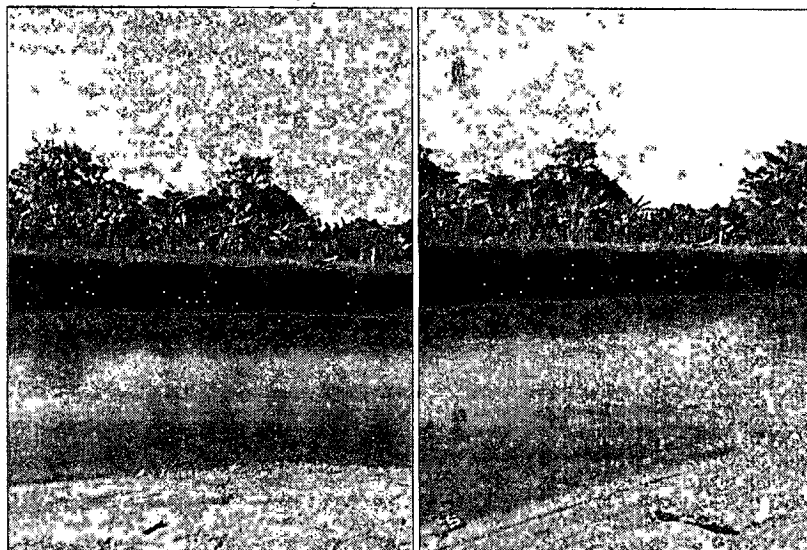
Durante el recorrido se evidenció que, dentro del predio visitado y debidamente georreferenciado en el presente informe, se encuentra dentro de algunos un cultivo de plátano. Se informa además a la diligencia que para las labores de riego del mencionado cultivo se utilizan directamente las aguas del río, específicamente en un tramo ubicado aguas abajo del punto donde se genera el vertimiento reportado. Esta condición podría representar un posible riesgo sanitario y ambiental, dado el uso de agua potencialmente afectada por el vertimiento para actividades agrícolas.

*Imágenes 15 y 16. Cultivo plátano aguas abajo del punto de vertimiento.*

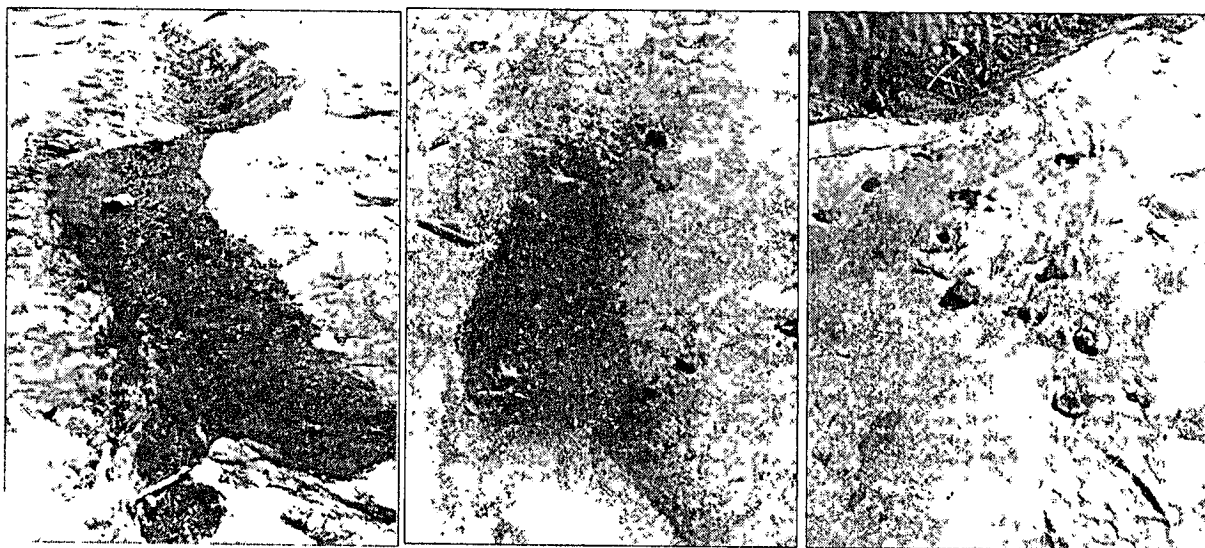
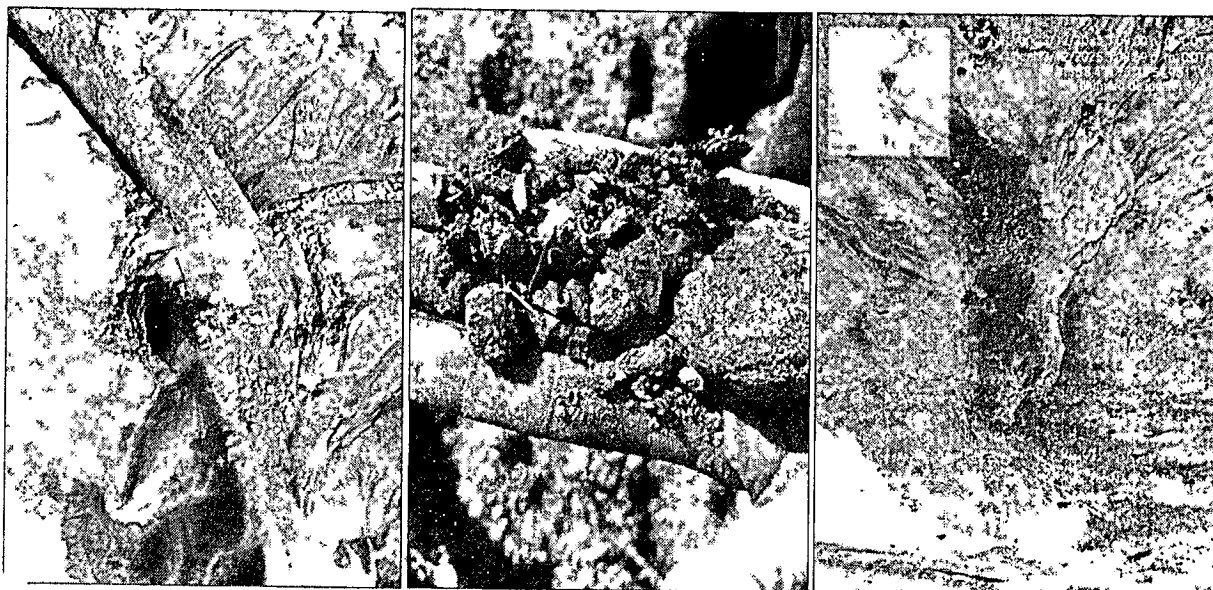
En relación con el punto 2 de la denuncia, que señala la posible presencia de carbonilla y aguas ácidas provenientes de actividades mineras, durante la verificación en campo únicamente fue posible constatar la existencia de material carbonoso arrastrado por la corriente (ver registro fotográfico 17,18,19,20,21 y 22). No obstante, la identificación de aportes de aguas ácidas o de sustancias asociadas a drenaje ácido de mina, no puede ser determinada mediante observación en campo, para ello se requiere la realización de análisis de laboratorio especializados. En este sentido, y con el fin de contar con información técnica que permita establecer el origen y características de los materiales observados, se recomienda que la autoridad ambiental competente para el seguimiento de las actividades mineras (en este caso, la Autoridad Nacional de Licencias Ambientales – ANLA) evalúe la pertinencia de adelantar una campaña de muestreo de agua y sedimentos en los puntos de interés, incluyendo parámetros tales como pH, conductividad, sulfatos, acidez neta, hierro, manganeso, aluminio y metales asociados, junto con la caracterización del material carbonoso presente. La información resultante permitiría determinar la existencia de eventuales aportes contaminantes y orientar las acciones de control que correspondan según la normatividad vigente.

Imágenes 17-22 material carbonoso arrastrado por la corriente

- Se recomienda remitir a la Autoridad Nacional de Licencias Ambientales (ANLA) la información técnica y los registros fotográficos sobre la presencia de material carbonoso en el cauce del Río Sororia, específicamente en la zona visitada, para que dicha autoridad, en el marco de sus competencias, evalúe la situación y adopte las medidas que considere pertinentes.

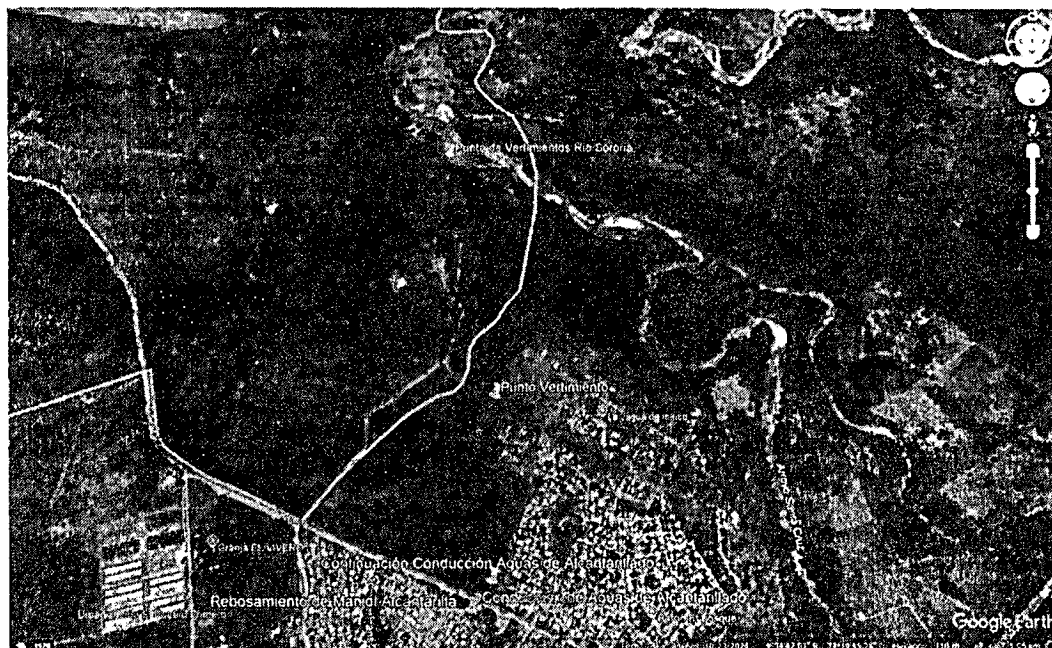
- Se constató un manjol rebosado en 9°34'26.706" N – 73°19'49.188" W, desde donde el vertimiento fluye al canal y al caño tributario del río Sororia; posteriormente, se verificó la continuidad del vertimiento hasta el punto de descarga del caño al Río Sororia, cerca de las coordenadas 9°35'2.292" N – 73°19'52.554" W, tal como consta en registro fotográfico.

*Imagen 23. Muestra imagen del predio y puntos de vertimientos (Fuente Google Earth).*

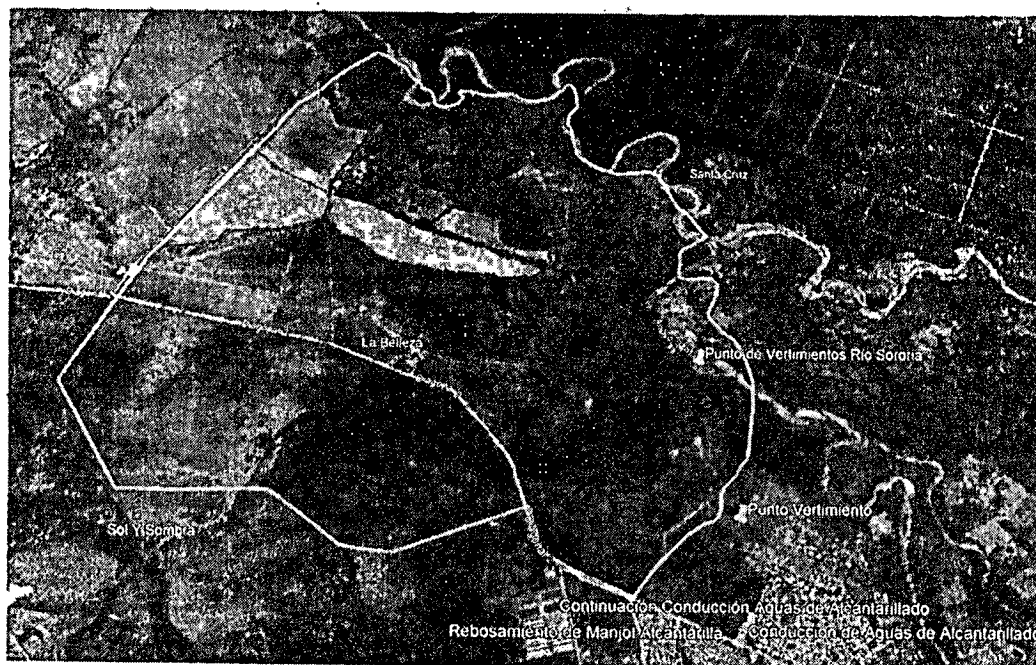
Imagen 24: Muestra imagen del predio y puntos de vertimientos (Fuente Google Earth).
