AUTO No. **0102**

POR MEDIO DEL CUAL SE INICIA PROCESO SANCIONATORIO AMBIENTAL EN CONTRA DE BIOGER S.A E.S.P., CON IDENTIFICACIÓN TRIBUTARIA No. 806.006.669-8, Y SE ADOPTAN OTRAS DISPOSICIONES.

"ANÁLISIS DE OBLIGACIONES DE LA RESOLUCIÓN N° 0461 DE FECHA 27 DE ABRIL DE 2015

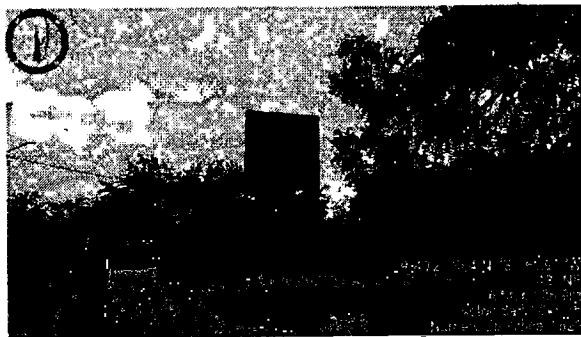
Imágenes 6, 7 y 8. Vista general, punto de captación de lixiviados.

Según la información que reposa en el expediente y lo verificado en campo el proyecto cuenta con un sistema para la captación del lixiviado generados en la masa de residuos el cual consta de drenes en forma de espina de pescado conformado en el fondo de la trinchera una zanja de sección 0,6 x 0,6 m con pendiente transversal del 2% y longitudinal del 1% utilizando tubería PVC para alcantarillado de Ø 4" 6" con perforaciones de Ø 1/2" cada 0,15 m de la mitad hacia abajo. Estos están recubiertos con piedra media songa con diámetros entre 4" y 6" y finalmente envueltos con geotextil tejido GN - 300 para evitar el ingreso de partículas finas, que puedan colmatar el filtro. Los lixiviados son recogidos en cajas de 0,5 x 0,5 x 0,5 m, de las cuales saldrán hacia el pondaje mediante una tubería de PVC para alcantarillado con Ø 6" y una pendiente del 1%.

Las piscinas de lixiviado o pondaje, actúan como sistema primario de decantación o sedimentación de partículas flotantes, que permiten una posterior recirculación a través de la masa de residuos que actúa como un filtro anaerobio disminuyendo la carga contaminante. Con esa técnica además se disminuye progresivamente el volumen de lixiviado por evaporación. Así mismo, el proyecto en atención a los requerimientos reiterativos realizados por esta autoridad ambiental ha implementado medidas y acciones que le permiten mejorar en el manejo de los lixiviados.
