**AUTO No 0559**  
**Valledupar, 05 JUN 2026**

**POR MEDIO DEL CUAL SE RESUELVE SOLICITUD DE LEVANTAMIENTO DE MEDIDA PREVENTIVA, DE REVOCATORIA DIRECTA Y DE ARCHIVO DEL PROCEDIMIENTO DEL PROCEDIMIENTO ADMINISTRATIVO DE CARÁCTER SANCIONATORIO AMBIENTAL ADELANTADO EN CONTRA DEL MUNICIPIO DE AGUSTÍN CODAZZI (CESAR), CON IDENTIFICACIÓN TRIBUTARIA No. 800.096.558-1; LOS INTEGRANTES DEL CONSORCIO VÍAL CODAZZI 2022, CON IDENTIFICACIÓN TRIBUTARIA No. 901.560.343-1 (INTEGRADO POR LIBARDO JOSÉ CUELLO HERRERA, MP CONSTRUCCIONES LATINOAMERICANA S.A.S. ZOMAC Y IMF INGENIERÍA S.A.S.); Y LOS INTEGRANTES DEL CONSORCIO INTERCODAZZI CON IDENTIFICACIÓN TRIBUTARIA No. 901.560.269-4 (INTEGRADO POR ARDIZ SOLUCIONES DE PROYECTOS S.A.S. E INEXIA S.A.S.). EXP. RAD. No. OJ-347-2022.**

Que según concepto técnico de fecha 17 de agosto de 2022, rendido por los profesionales designados, se tiene entre otros apartes, lo siguiente:

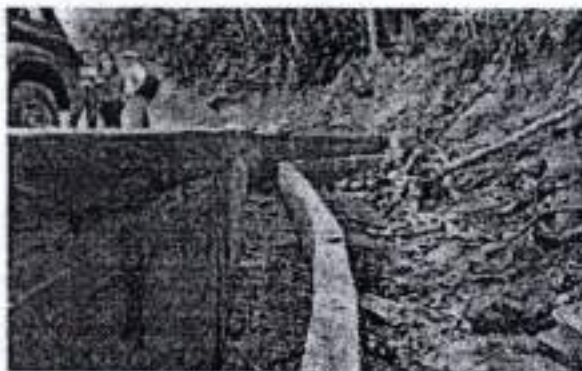
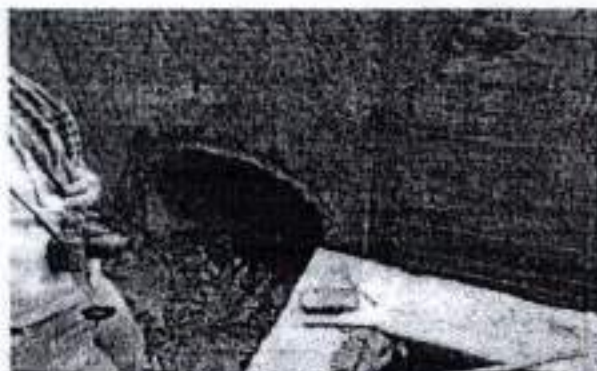
Foto 04. Alcantarilla 01

La primera de las obras de arte encontradas al día de la diligencia (Alcantarilla 1, Fotos 4 y 5) está caracterizada porque, además de la tubería de concreto, está dotada de un muro de concreto (Foto 05) en el extremo aguas arriba que aparentemente, presta la función de retener material sólido (suelo) que eventualmente esté suelto en la ladera; este muro está dotado de pequeños orificios de aproximadamente cinco centímetros de diámetro que el día de la visita dejaban pasar el agua hacia la alcantarilla, pero que claramente serían insuficientes cuando eventualmente aumente el caudal del drenaje, con lo que se tendría el paso de las aguas sobre el muro, estimándose que la alcantarilla podría seguir funcionando siempre y cuando se le preste el mantenimiento adecuado.

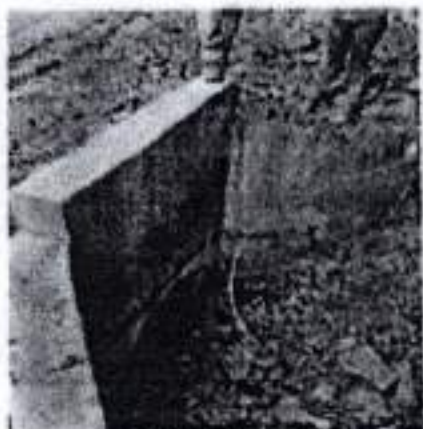
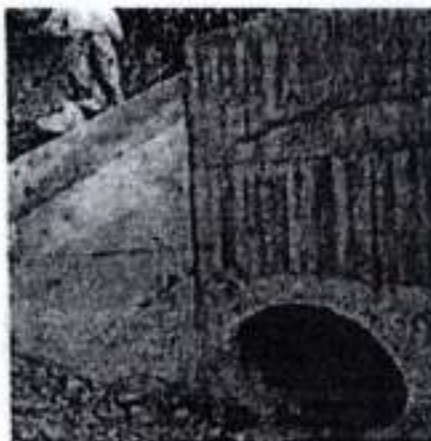
Fotografía 09. Alcantarilla 03

Se hizo evidente, durante la inspección, que las Alcantarillas 03 (Fotografías 08 y 09), 04 (Fotografías 10 y 11) y 06 (Fotografías 15 y 16) presentan obstrucción por caída de material proveniente de la ladera de la montaña, presumiblemente por falta de trabajos de conservación del talud en la vecindad de la obra, lo cual podrá ocasionar – de no someterse al mantenimiento preventivo y correctivo – la obstrucción total de la sección hidráulica en la alcantarilla, alterando el flujo natural de las aguas y con ello la estabilidad de la vía, lo que a la postre incrementa el riesgo de falla geotécnica en dicha obra, afectando con ello el entorno natural por deslizamiento de tierra.

- *En los sitios 3 (alcantarilla 3), 4 (alcantarilla 4) y 8 (alcantarilla 6) informados en la Tabla 1, se presenta acumulación de suelos y fragmentos de roca que obstaculizan parcialmente el flujo de las aguas que deben transitar por el interior de tales obras, lo cual podrá ocasionar de no someterse al mantenimiento preventivo y correctivo la obstrucción total de la sección hidráulica de estas y las demás alcantarillas, alterando el flujo natural de las aguas y con ello la estabilidad de la vía, lo que a la postre incrementa el riesgo de falla geotécnica en dichas obras, afectando con ello el entorno natural por deslizamiento de tierra.*

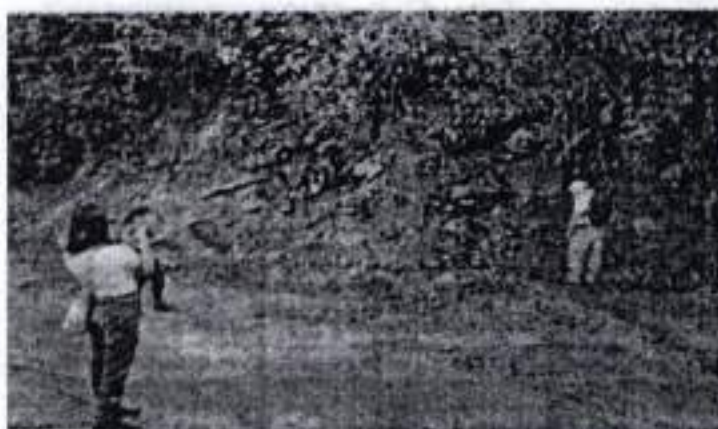
*Así mismo, se hizo evidente que en dos sitios adicionales en los que se tiene llegada de aguas superficiales al corredor vial en construcción, no se ha dotado de una obra de arte (alcantarilla, canal interceptor, u otro tipo de obra que facilite el paso de las aguas de un costado hacia el otro de la vía, con lo que se está afectando la línea de flujo natural, y además se tiene que el agua fluye sobre la calzada de la vía encharcándola, lo cual da cuenta de la evidente necesidad de mejorar el manejo de las aguas de escorrentía en este lugar (que se originan en los drenajes superficiales ocupados por la vía). No se pudo obtener información sobre si en estos dos sitios se concibió la construcción de sendas obras que aún no se han materializado si las mismas no se van a construir, o se va adoptar algún tipo de manejo de escorrentía, basado en obras civiles que respondan a un diseño preconcebido. Los sitios a que se hace alusión están ubicados en las coordenadas indicadas en la tabla 1, listadas en el orden en que se encuentran desde el punto de inicio de la vía en la vereda San Jacinto.*

Fotografía 12. Drenaje sin obra de arte 1

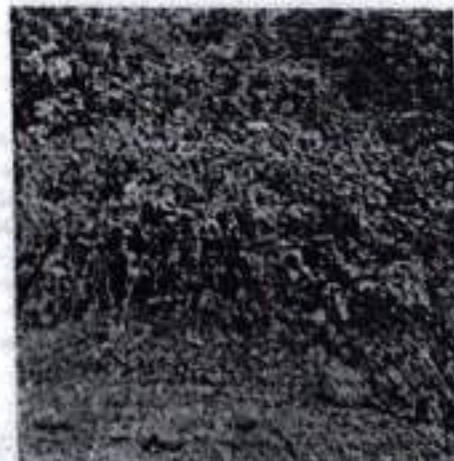
Fotografía 13. Drenaje sin obra de arte 2

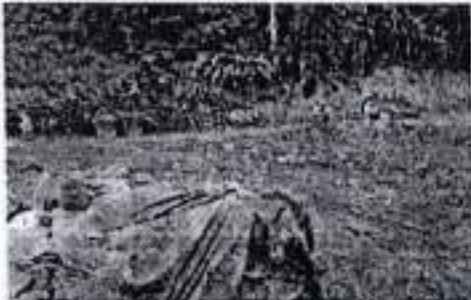
Foto 20. Almacenamiento de cemento a la intemperie (zq).

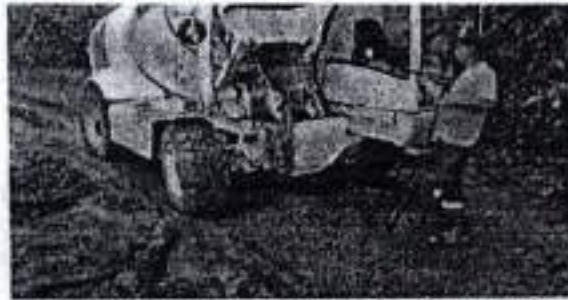
Foto 21. Lavado de maquinaria de construcción y vertido de aguas residuales al ambiente, sin tratamiento (der)

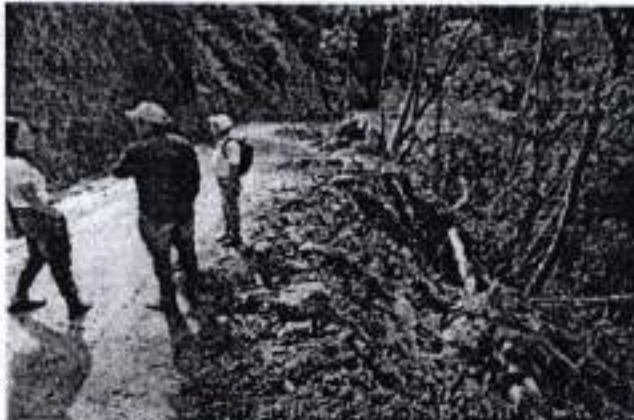
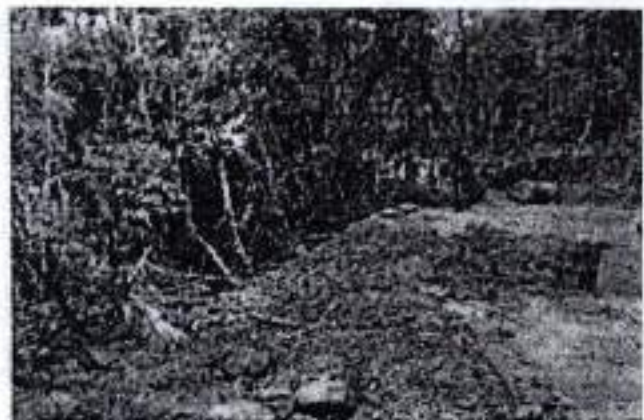
Durante la diligencia se pudo constatar que el proyecto que ha sido denominado genéricamente Mejoramiento Vial, está requiriendo la ampliación del ancho de un "camino real" previamente existente que, de acuerdo con los lugareños y los representantes del Resguardo Iroka, tenía dimensiones menores a la actual y era usado por la comunidad indígena y la campesina de la región, teniendo hasta dos metros de ancho en promedio (para paso de animales de carga), y que el día de la diligencia se encontró ampliado con una dimensión de al menos entre 5 a 7 metros en algunos tramos, implicando en ello cortes de suelo de considerable magnitud. Relacionado con esto, llamó la atención que en inmediaciones de varias de las obras hidráulicas inspeccionadas y de algunos otros sectores del proyecto vial, se observó la presencia de árboles, sobre los que se ignora si fueron aprovechados durante la construcción de las obras (mas adelante en el presente reporte, se relata que el personal que encontró laborando en la obra manifestó no ser el causante de estos hechos), aunque es evidente que para que la vía esté en las condiciones observadas el día de la diligencia, es decir, con ancho vial ampliado y ajuste de curvas horizontales y, presumiblemente curvas verticales, y dados los cortes de suelo encontrados, fue preciso derribar varios árboles por parte de quien haya llevado a cabo dicha ampliación (la cual al parecer dio inicio hace varios años, sobre lo que se comenta mas adelante), lo cual debe ser establecido por la Oficina Jurídica de la Corporación, indagando al menos, con el ente responsable del actual proyecto. Además, se observa la transformación y fragmentación del ecosistema, en el que se divide el hábitat continuo en varios fragmentos más pequeños, se evidencia material vegetal aprovechado, representado por varios árboles talados en las inmediaciones de la obra, ilustrado esto en las fotografías 24, 25 y 25A.

Foto 24 (izq) y 25 (der). Se observa la presencia de árboles y troncos de árboles caídos al lado de la vía objeto del proyecto

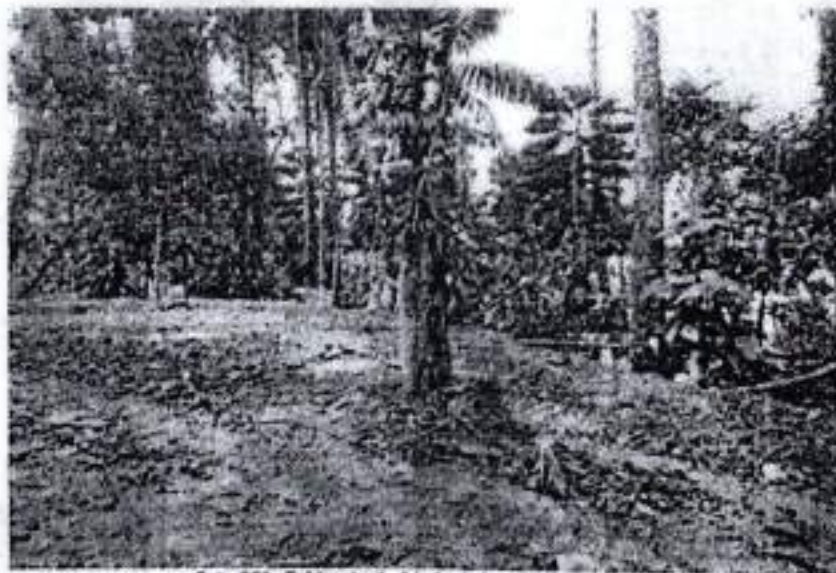
Foto 25A. Evidencia de árbol talado, en el corredor vial

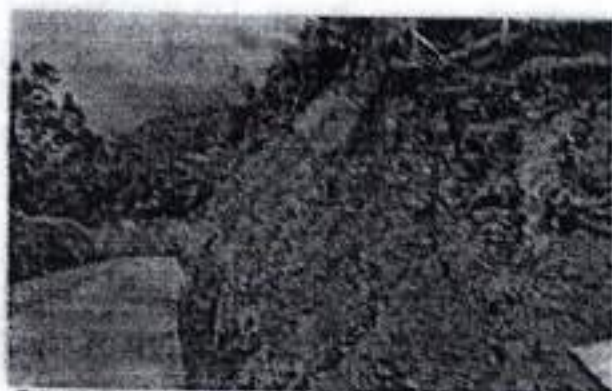
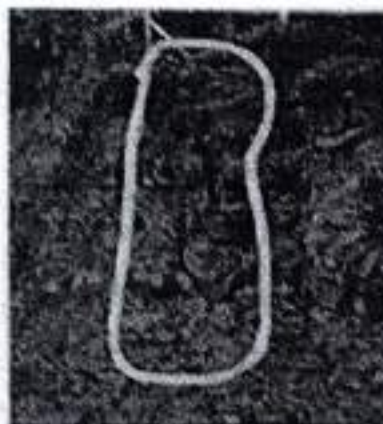
Así mismo, se observó durante el recorrido el recorrido del proyecto vial que, en varios de los taludes existentes, especialmente – aunque no solamente – en la margen izquierda (considerando el sentido sector San Jacinto a sector Siete de agosto) se requiere de la ejecución de medidas de protección estructural de la estabilidad geotécnica de la vía, de manera tal que se garantice la integridad de dichos taludes, ya que se evidenció desprendimiento de parte del material constitutivo del suelo (capas más superficiales de suelo y / o fragmentos de roca), que ha caído sobre la calzada que hasta el momento posee la vía (Fotografías 26-26A, 27-27A) o que tienen la posibilidad de caer por condiciones de inestabilidad (Fotografía 28), denotando así inestabilidad del terreno, y falta de previsión de este aspecto tanto en el diseño como en la construcción de la misma. Los sitios en que se detectó inestabilidad de taludes están en inmediaciones de las coordenadas 10°01'9,2" N; 073° 02'48,4" W; 10°01'08,7" N – 073°02'50" W y 10°01'21,9" N – 073°02'49,9" W, entre otras.

Foto 26A. Detalle del talud de la Foto 22, mostrando localización de grieta por falta de soporte del material

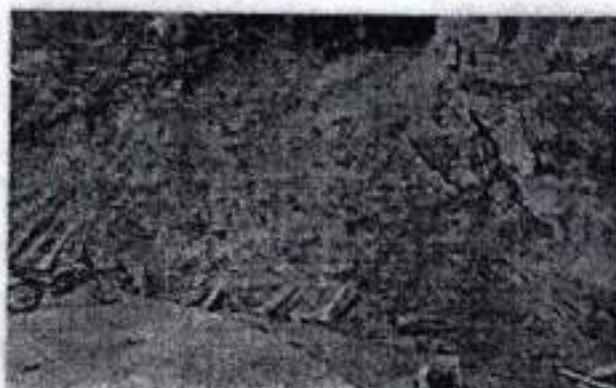
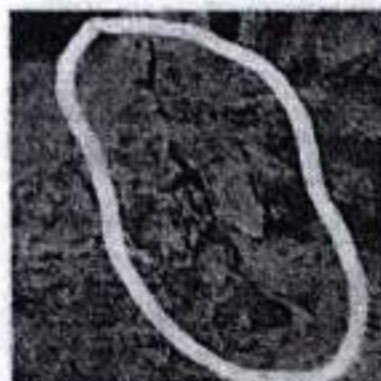
Foto 27. Grieta en talud vertical

Foto 27A. Detalle del talud de la Foto 23, mostrando localización de grieta por falta de soporte del material

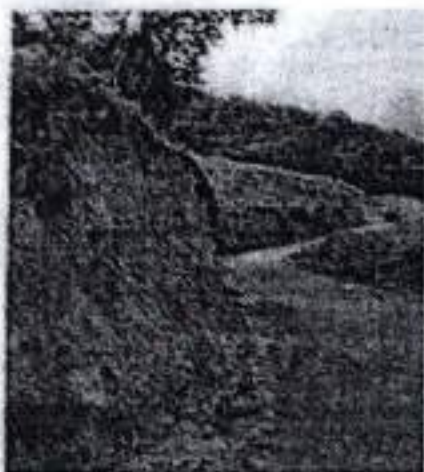
Foto 28. Talud vertical con inclinación negativa en su cima

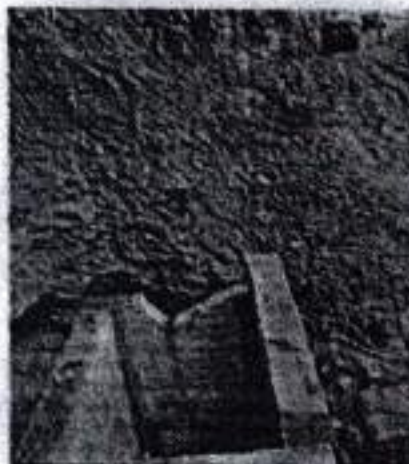
Foto 29. Alcantarilla, sin drenaje natural superficial

*También en el recorrido, se observó una obra hidráulica del tipo alcantarilla, ubicada en inmediaciones de la coordenada 10°01'14.9"N - 073°02'47.2" W (Fotografía 29), que no está dispuesta sobre un drenaje superficial en particular, aunque aparentemente tiene la misión de recoger aguas que circulan por el costado interior de la vía para disponerlas en el talud exterior.*

*Se reitera que en todas las alcantarillas encontradas durante la diligencia, incluida esta última, no se observó la presencia de obras de entrega de las aguas en el sector de "descole" de cada obra de arte-, de manera tal que se prevenga el efecto erosivo del flujo, en el costado aguas abajo de cada obra, lo cual - de no haberse previsto en el diseño de la vía - denota falta de planeación en la fase de diseño y de construcción del proyecto, que puede resultar en el deterioro de la base de la estructura y, por ende, del entorno natural al favorecerse el efecto erosivo de las aguas que circulen por la obra hidráulica (solamente se han construido cabezales en concreto en cada lado de cada obra, tal como se observa en las fotografías incluidas en el presente reporte).*

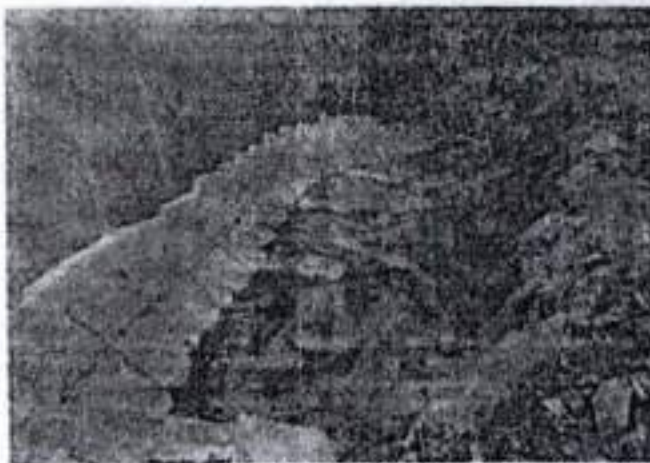
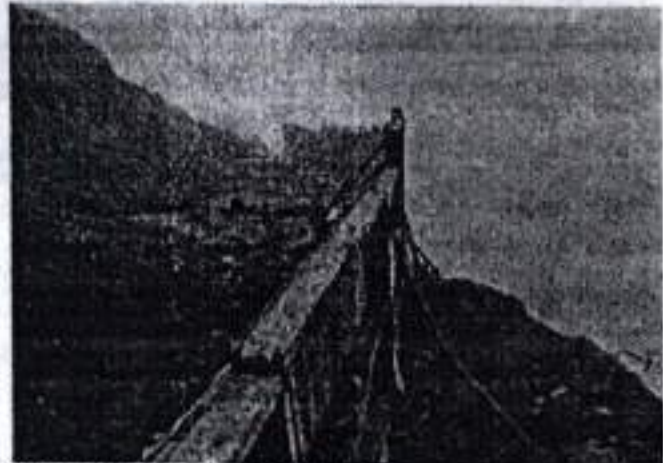
*Así, se llegó a las inmediaciones de las coordenadas 10°00'54.2"N - 073°02'44.3"W, en donde se tenía el día de la diligencia, un frente de obra activo, compuesto por varios obreros, una retroexcavadora marca Komatsu modelo PC200 LC-8 y un cargador pequeño marca Bobcat modelo S570 (Fotografías 30 y 31), así como formaletas de construcción dispuestas para retención de material en las laderas de la vía en construcción (Fotografías 32 y 33).*

Fotos 32 y 33. Formaletas de madera para retención de material en la excavación para la vía

*En este sector se observó evidencia de que el material que está siendo excavado para la construcción del proyecto de mejoramiento vial, está siendo arrojado sobre la ladera de la montaña (Serranía de Perijá), aparentemente sin tener la precaución de salvaguardar la integridad de los elementos naturales y/o de infraestructura social que existe en esta región perteneciente a la comunidad Yukpa y campesina. Es así como se estableció que hay un significativo volumen de suelo y de rocas (no pudo cuantificarse en la diligencia) que han sido arrojadas cuesta abajo, en varios sitios, desde la parte alta del sector en que avanza el proyecto vial, incluyendo bloques de roca de hasta entre 1.82 metros y 2 metros de tamaño máximo observado (Fotografías 34 a 411. Esta forma de disponer el material excavado to ha dejado en estado suelto, y expuesto a la acción de los agentes atmosféricos, especialmente de las precipitaciones (Lluvias) que pueden provocar la falla del mismo, generando nuevos deslizamientos que muy probablemente afectarían los elementos ambientales (drenajes, cobertura vegetal) e infraestructura que eventualmente se encuentre a su paso.*

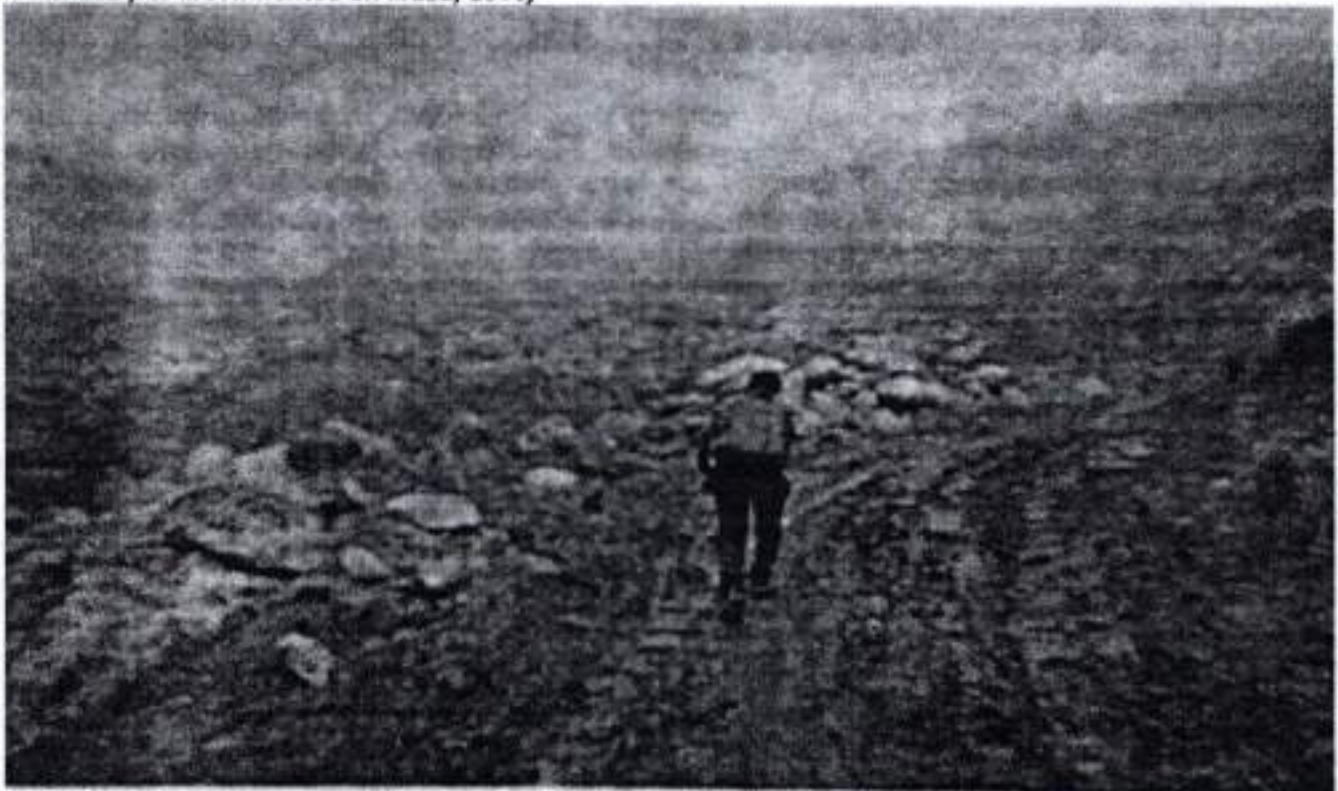
*Durante esta parte del recorrido se tuvo la oportunidad de dialogar con algunos de los miembros de la comunidad Yukpa del asentamiento Mayacha, quienes informaron que experimentaron gran temor cuando al observar que, en los trabajos de construcción del proyecto vial, se estaba arrojando el material en comento sobre la ladera de la montaña, en la cual se encuentran algunas de las viviendas del asentamiento, especialmente en la parte más baja de este sector. Dichos miembros de la comunidad indicaron que hubo varios lotes agrícolas que resultaron afectados, ya que el material que se arrojó desde la parte alta destruyó, según indicaron, algunos de los cultivos de la comunidad, significando además que ante la amenaza que ello representa para la integridad de los habitantes, se vieron obligados a desplazarse del sitio de habitación, y reubicarse en otros sectores de la subregión (esto fue informado por el señor Javier Clavijo, al inicio de la jornada). La situación de incremento de la amenaza de caída de rocas y, por consiguiente, del riesgo que ello constituye para la población vulnerable, se hizo evidente incluso cuando los comisionados tuvieron la oportunidad de recorrer el camino real existente, por donde es presumible que se tenga proyectada la continuación del proyecto vial, encontrando que este camino fue afectado por el material rocoso que evidentemente provino desde la parte alta, como consecuencia de las obras de ampliación del ancho del camino, por parte de los constructores de la vía, habiéndose encontrado presencia de huellas del tránsito de maquinaria pesada que se desplaza sobre orugas (Fotografía 44), y que muy probablemente fue utilizado para remover ese material rocoso del camino. Lo mencionado se corrobora al examinar la amenaza por eventos geotécnicos para la zona de ejecución del proyecto, resultando que el trazado de la vía materializado hasta el día de visita, se ubica en zona de amenaza alta por movimientos en masa (MM), según lo ha determinado el Servicio Geológico Colombiano (Mapa 6, tomado del Mapa Nacional de Amenaza por Movimientos en Masa, 2015)*

Fotografía 44. Miembro de la comunidad Yukpa en camino afectado por caída de rocas.

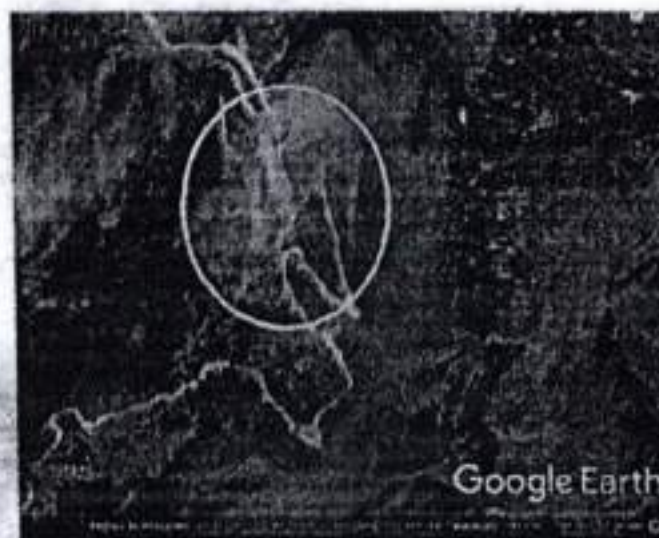
Imagen 6.

*Se conceptúa que esta forma de construir el proyecto a que se ha hecho referencia no es la más adecuada, ya que el material que ha sido excavado mediante maquinaria, debió ser retirado en su mayor parte mediante vehículos de carga, hacia sitios en los que se cuente con autorización para disponer ese material, constituido por residuos de construcción, de manera tal que no se genere una amenaza que antes de la obra no existía (según describieron los representantes del pueblo Yukpa, el camino real no presentaba en sus costados o laderas, la acumulación de material que se observó el día de la diligencia, aunque en la imagen de Octubre de 2017 se registra que en ese entonces, quien estuvo haciendo la apertura de la vía también uso el mismo método de disposición de residuos de construcción. (Imagen 6)*
