**CORPORACIÓN AUTÓNOMA REGIONAL DEL CESAR  
-CORPOCESAR-**

**POR MEDIO DEL CUAL SE INICIA PROCEDIMIENTO SANCIONATORIO AMBIENTAL EN CONTRA DEL SEÑOR FELIPE ANDRES MURGAS, IDENTIFICADO CON CÉDULA DE CIUDADANÍA No. 81.715.427, Y SE ADOPTAN OTRAS DISPOSICIONES.**

CONTINUACIÓN DEL AUTO No. 0535 DE 01 JUN 2026, POR MEDIO DEL CUAL SE INICIA PROCESO SANCIONATORIO AMBIENTAL EN CONTRA DEL SEÑOR FELIPE ANDRÉS MURGAS, IDENTIFICADO CON CÉDULA DE CIUDADANÍA No. 81.715.427 Y SE ADOPTAN OTRAS DISPOSICIONES. \_\_\_\_\_2

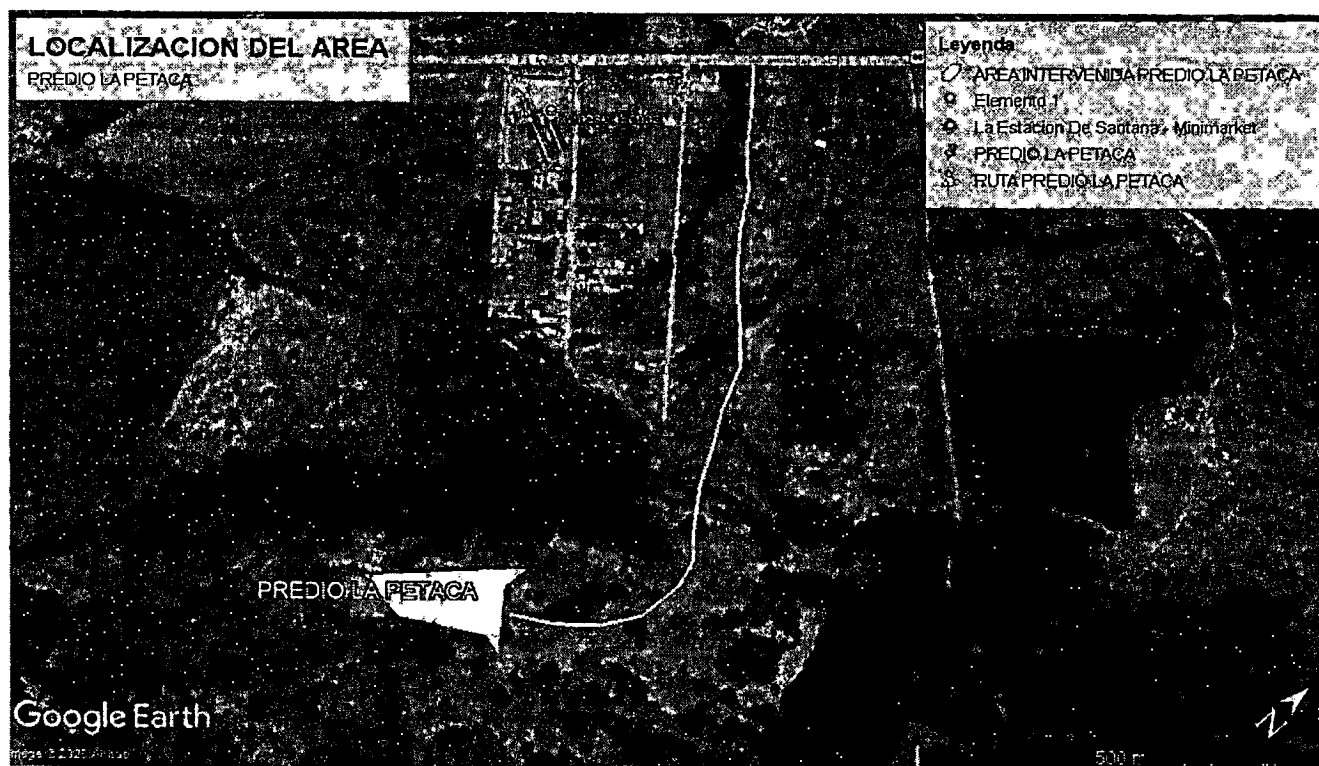
**Ilustración 1. Localización del área**  
**Fuente: Corpocesar + Google Earth, 2026.**

*Durante la visita de inspección técnica se verificó la localización del área objeto de evaluación y los hechos denunciados, registrándose las coordenadas geográficas 10°30'15.00" Norte y 73°14'53.00" Oeste. Ver Ilustración 1.*
