**CORPORACIÓN AUTÓNOMA REGIONAL DEL CESAR  
-CORPOCESAR-**

AUTO No. 0681

**"POR MEDIO DEL CUAL SE ORDENA ARCHIVO DEFINITIVO DE INDAGACIÓN PRELIMINAR Y VISITA DE INSPECCIÓN TÉCNICA EN EL BATALLON DE APOYO Y SOSTENIMIENTO PARA EL COMBATE No.10 "CACIQUE UPAR" DEL MUNICIPIO DE VALLEDUPAR, CESAR POR PRESUNTA INFRACCIÓN AMBIENTAL"**

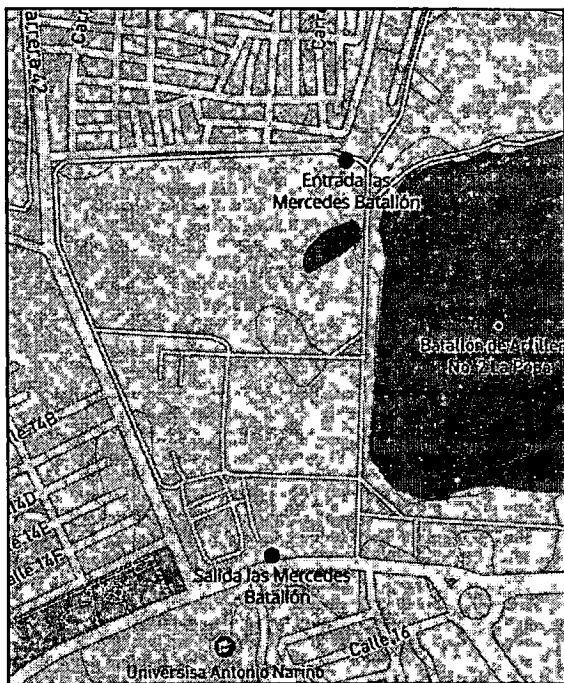
**Ilustración 2. Puntos de entrada y salida de la acequia**

Se procedió a socializar el objeto de la diligencia con la atención de Darcy Alvarado en calidad de gestora ambiental dentro del batallón. Acto seguido se hizo desplazamiento y recorrido a los puntos críticos objetos de la denuncia, donde fue posible constatar la presencia de residuos sólidos en su mayor parte domésticos, reciclables y no aprovechables en el punto de ingreso de la acequia al batallón el cual es el punto donde los residentes de la invasión brisas de la popa y recicladores del sector arrojan sus residuos, al igual que en el lateral o lindero de salida de la acequia las mercedes donde fue posible evidenciar residuos acumulados tanto domésticos como variados, también a lo largo del tramo de la acequia que recorre el batallón como consecuencia del cauce de la misma que arrastra los residuos desde el punto de entrada. A continuación, se evidencian los diferentes puntos anteriormente relacionados, así como sus coordenadas de ubicación: Ver ilustración 2,3 y 4.

**Coordenadas del punto de entrada de la acequia:** 10°28'05.358" Norte; 73°16'33.378" Oeste

**Coordenadas del punto de salida de la acequia:** 10°27'45.390" Norte; 73°16'37.326" Oeste
