**CORPORACIÓN AUTÓNOMA REGIONAL DEL CESAR  
-CORPOCESAR-**

**POR MEDIO DEL CUAL SE INICIA PROCESO SANCIONATORIO AMBIENTAL EN CONTRA DE LA SOCIEDAD CALIZAS "ADEMOLER" LTDA, CON IDENTIFICACIÓN TRIBUTARIA No. 800.197.715-5, Y SE ADOPTAN OTRAS DISPOSICIONES.**

**ANALISIS DE OBLIGACIONES ESTABLECIDAS EN LA RESOLUCIÓN N° 910 DEL 23 DE OCTUBRE DE 2007 Y RESOLUCION No. 0685 DEL 06 DE JUNIO DE 2014.**

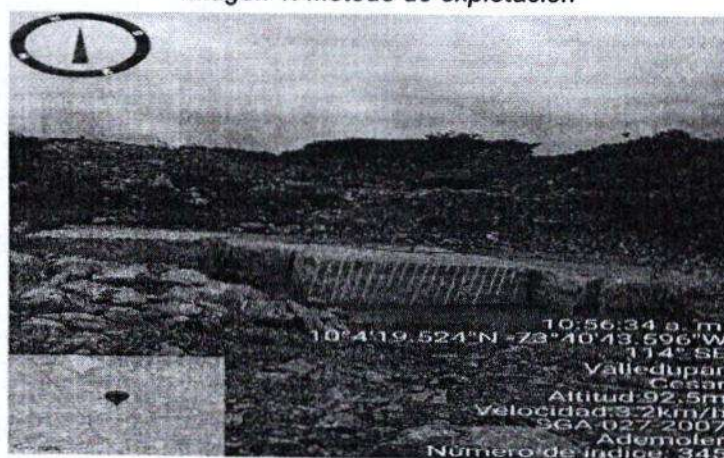
Imagen 1. Método de explotación

Si bien es cierto, que a la fecha de la visita de control y seguimiento ambiental, no se venían adelantando actividad de explotación de material de caliza, sin embargo, se pudo evidenciar que en la mina La Tana, correspondiente al título No. 152-20, no cumplen con el método de explotación aprobado mediante Concepto Técnico de fecha 24 de septiembre de 2007, emitido por Corpocesar, (Tomo 2, folios 274 -284), en el cual se determina METODO DE EXPLOTACIÓN POR BANQUEOS MULTIPLES, toda vez que el método utilizado es por Banco Único.
