CORPORACIÓN AUTÓNOMA REGIONAL DEL CESAR
-CORPOCESAR-

AUTO No. 0589
Valledupar, Cesar 15 JUN 2022

"POR MEDIO DEL CUAL SE INICIA UN PROCESO SANCIONATORIO DE CARÁCTER AMBIENTAL CONTRA RM CHEMICALS S&L S.A.S; CON IDENTIFICACIÓN TRIBUTARIA No. 901000237 - 7, POR PRESUNTA INFRACCIÓN A LA NORMATIVIDAD AMBIENTAL Y SE ADOPTAN OTRAS DISPOSICIONES."

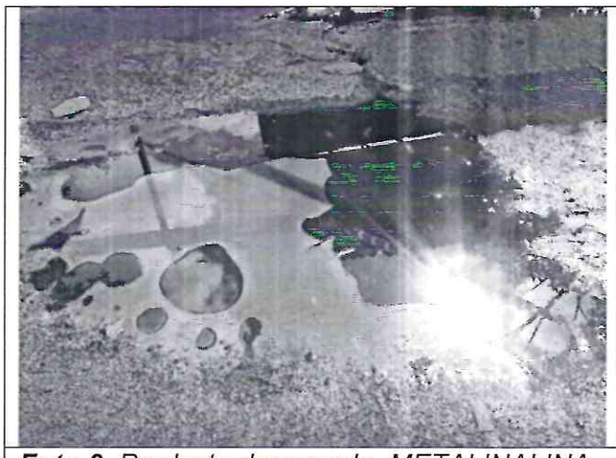
Foto 1. Vehículo cisterna de placas WOV-626.	*Foto 2. Inspección del vehículo en el punto de del derrame.*

Foto 3. *Producto derramado. METALINALINA.*	***Foto 4.*** *Derrame en la vía nacional, escurriendo hacia el suelo.*

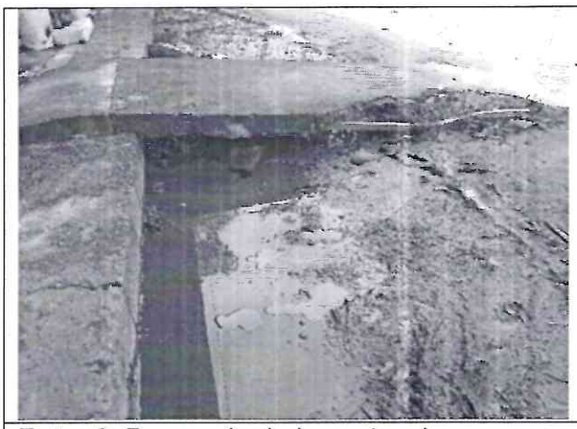
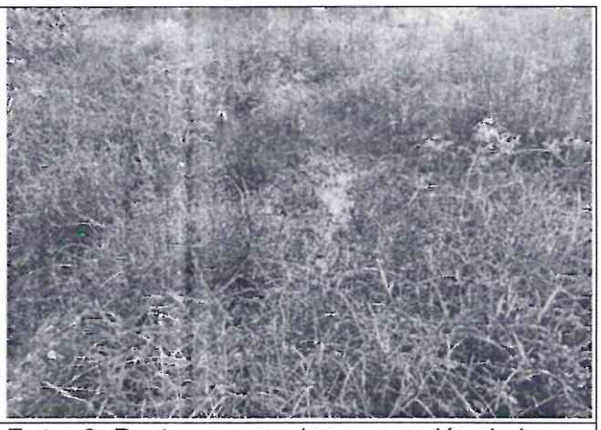
Foto. 8. Presencia de la sustancia derramada, transportada por aguas lluvias a la zona residencial.	**Foto. 9.** Pastos quemados por acción de la presencia de la sustancia química derramada.

- *El producto por efecto de las lluvias que han coincidido con el día del derrame, han ocasionado la dispersión de la sustancia toxica, por las zonas comerciales y residenciales del Cruce, Impactando hasta el momento la salud humana con síntomas como nauseas, malestares generales y dolor de cabeza, por la inhalación de los olores ofensivos y los vapores emanados de la evaporación de la sustancia derramada.*

- *Durante la visita se pudo observar animales domésticos y de corral muertos y/o en estado de intoxicación, presumiendo que hayan tenido contacto con el derrame, así como animales invertebrados de la macro fauna del sector muertos, adicional de serpientes muertas.*
