CORPORACIÓN AUTÓNOMA REGIONAL DEL CESAR
-CORPOCESAR-

AUTO No. 0576
Valledupar, Cesar 13 JUN 2022

"POR MEDIO DEL CUAL SE INICIA UN PROCESO SANCIONATORIO DE CARACTER AMBIENTAL CONTRA LA EMPRESA DE SERVICIOS PÚBLICOS "APCES E.S.P.", CON IDENTIFICACIÓN TRIBUTARIA No. 830.514.235-1, REPRESENTADO LEGALMENTE POR SU GERENTE EL SEÑOR JONATHAN PINZON OREJARENA Y CONTRA EL MUNICIPIO DE SAN MARTÍN (CESAR), CON IDENTIFICACIÓN TRIBUTARIA N° 892.301.093-3; REPRESENTADO LEGALMENTE POR SU ALCALDE EL SEÑOR LEUSMAN GUERRA RICO; POR PRESUNTA INFRACCIÓN A LA NORMATIVIDAD AMBIENTAL Y SE ADOPTAN OTRAS DISPOSICIONES."

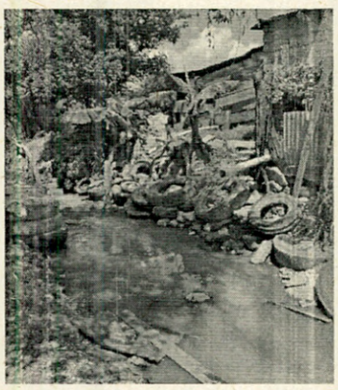
- *Eliminar un 98% de los vertimientos ilegales*

Durante la diligencia se evidencio en el Barrio 20 de mayo vertimientos directos de aguas residuales domésticas al caño Barlovento, proveniente de dos (2) lavaderos y de unas viviendas.

Cumple:	***NO***

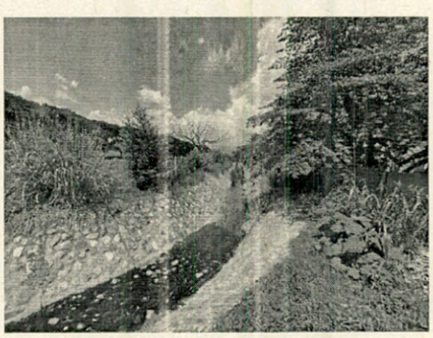
- *Eliminación de conexiones erradas de sistema de alcantarillado sanitario al pluvial.*

El usuario manifestó que el municipio cuenta con un sistema mixto de alcantarillado, en el cual aguas del canal recolector de aguas lluvias llegan al sector Buenos Aires parte baja y posterior estas aguas llegan a la quebrada La Rayita.

Cumple:	***NO***
