AUTO No. 0527
Valledupar, 25 NOV 2024

POR MEDIO DEL CUAL SE FORMULA PLIEGO DE CARGOS DENTRO DEL PROCEDIMIENTO SANCIONATORIO AMBIENTAL ADELANTADO EN CONTRA DEL MUNICIPIO DE CHIRIGUANA – CESAR, CON IDENTIFICACIÓN TRIBUTARIA No. 800.096.585-0, Y SE ADOPTAN OTRAS DISPOSICIONES. EXP. RAD. No. OJ-069-2022.

"2. RECORRIDOS POR LOS STAR

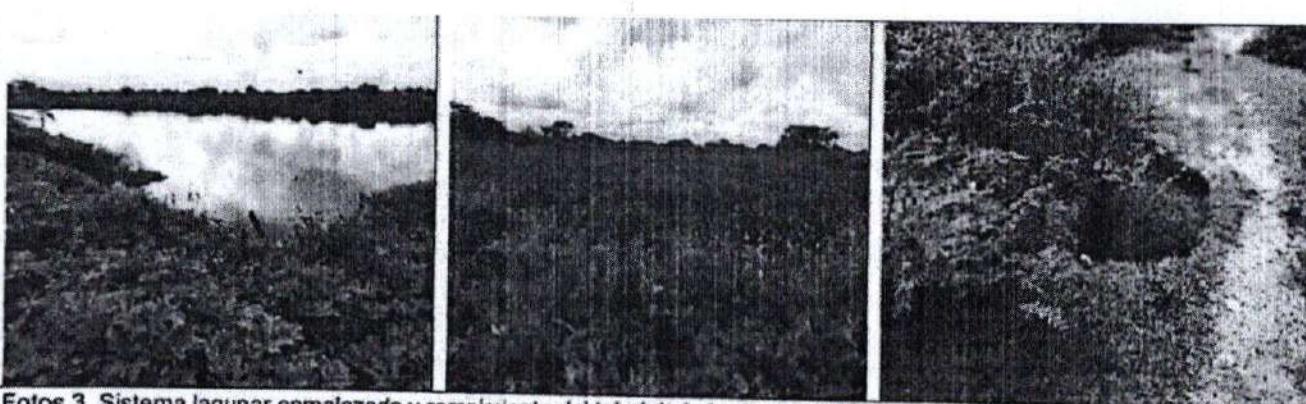
Sistema Lagunar: El sistema está compuesto por dos lagunas primarias, una laguna facultativa y una de maduración. El agua residual que logra llegar al sistema ingresa a una laguna primaria, dado que la otra se encuentra fuera de servicio.

Fotos 3. Sistema lagunar enmalezado y rompimiento del talud de la laguna primaria

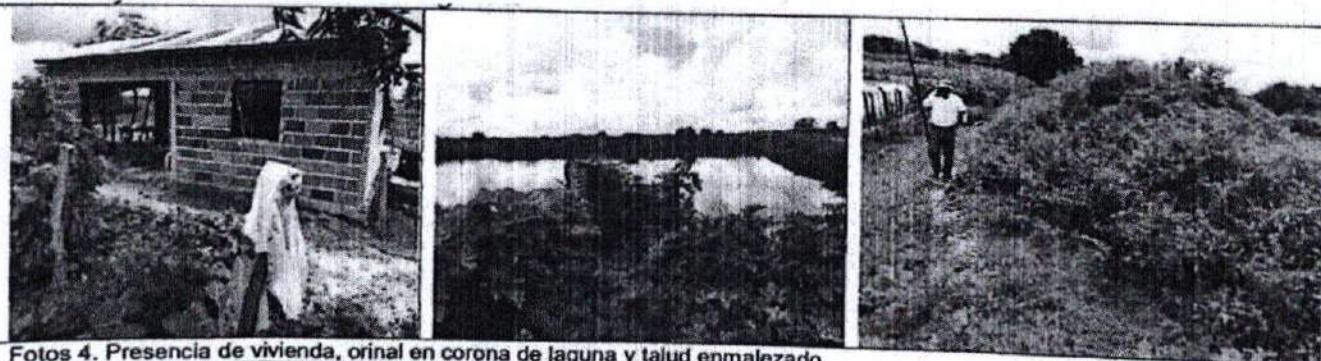
Fotos 4. Presencia de vivienda, orinal en corona de laguna y talud enmalezado

En uno de las coronas de las lagunas funciona un corral de un predio aledaño, incluso existe un orinal cubierto en láminas de zinc. También se evidenció un letrero localizado en la laguna de maduración que dice "AGUA APTA PARA EL CONSUMO HUMANO".

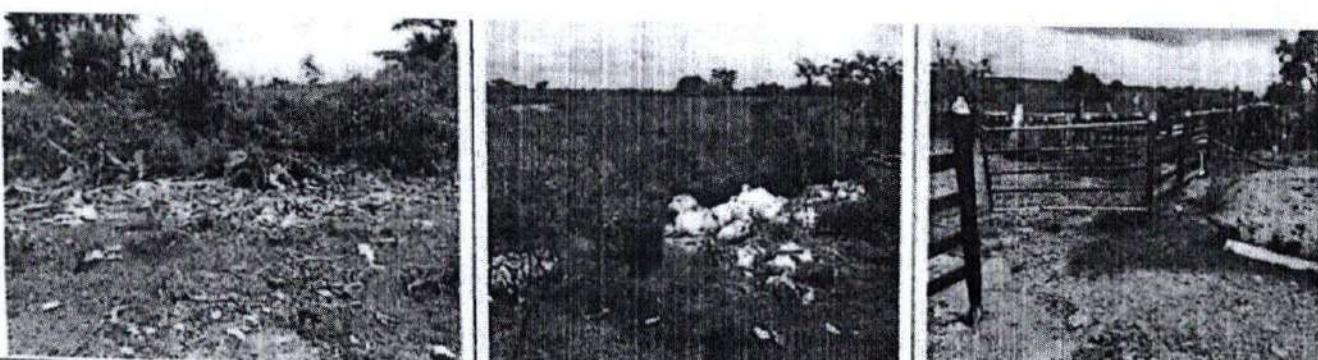
Se observaron puntos de disposición de residuos sólidos en la corona de las lagunas. Finalmente se menciona que no existe cerramiento del área.

Fotos 5. Presencia de residuos sólidos en las coronas de las lagunas y corral para el encierro de ganado

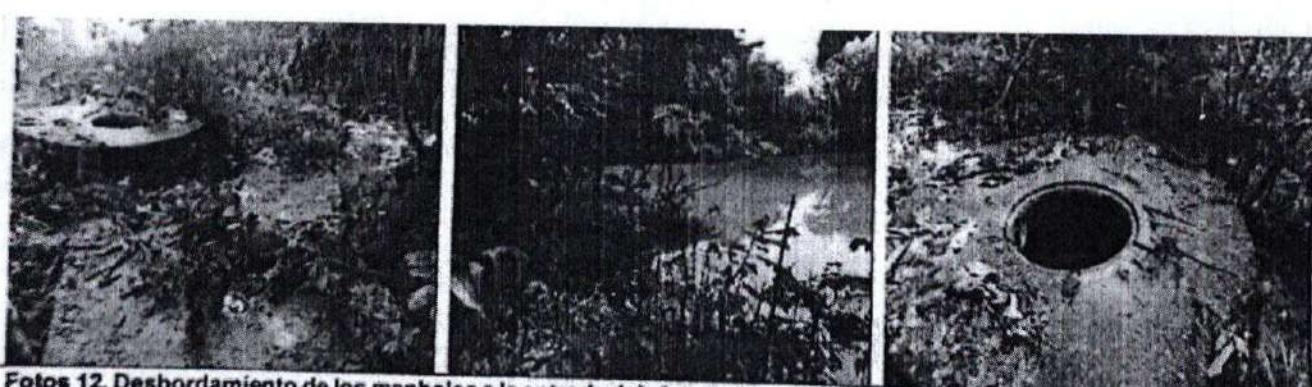
El corregimiento está compuesto por dos lagunas en serie. De acuerdo a lo evidenciado, el municipio no ha adelantado limpieza en ese sistema en muchos años por lo siguiente:

Fotos 12. Desbordamiento de los manholes a la entrada del sistema lagunar y exceso de arboles en talud de las lagunas
